# BAYERISCHES LANDESAMT FÜR DENKMALPFLEGE

## Vertiefte städtebaulich-denkmalflegerische Untersuchung / Denkmalflegerischer Erhebungsbogen für den Altort von Rammingen - Oberrammingen

Gemeinde Rammingen  
Landkreis Unterallgäu,  
Regierungsbezirk Schwaben

Bearbeitung: Architekturbüro Peter Kern, Büro für Architektur, Städtebau und Grünplanung, Maximilianstraße 41 in 87719 Mindelheim; Tel. 08261/73189-0, Fax 73189-20, [info@architekt-kern.de](mailto:info@architekt-kern.de)

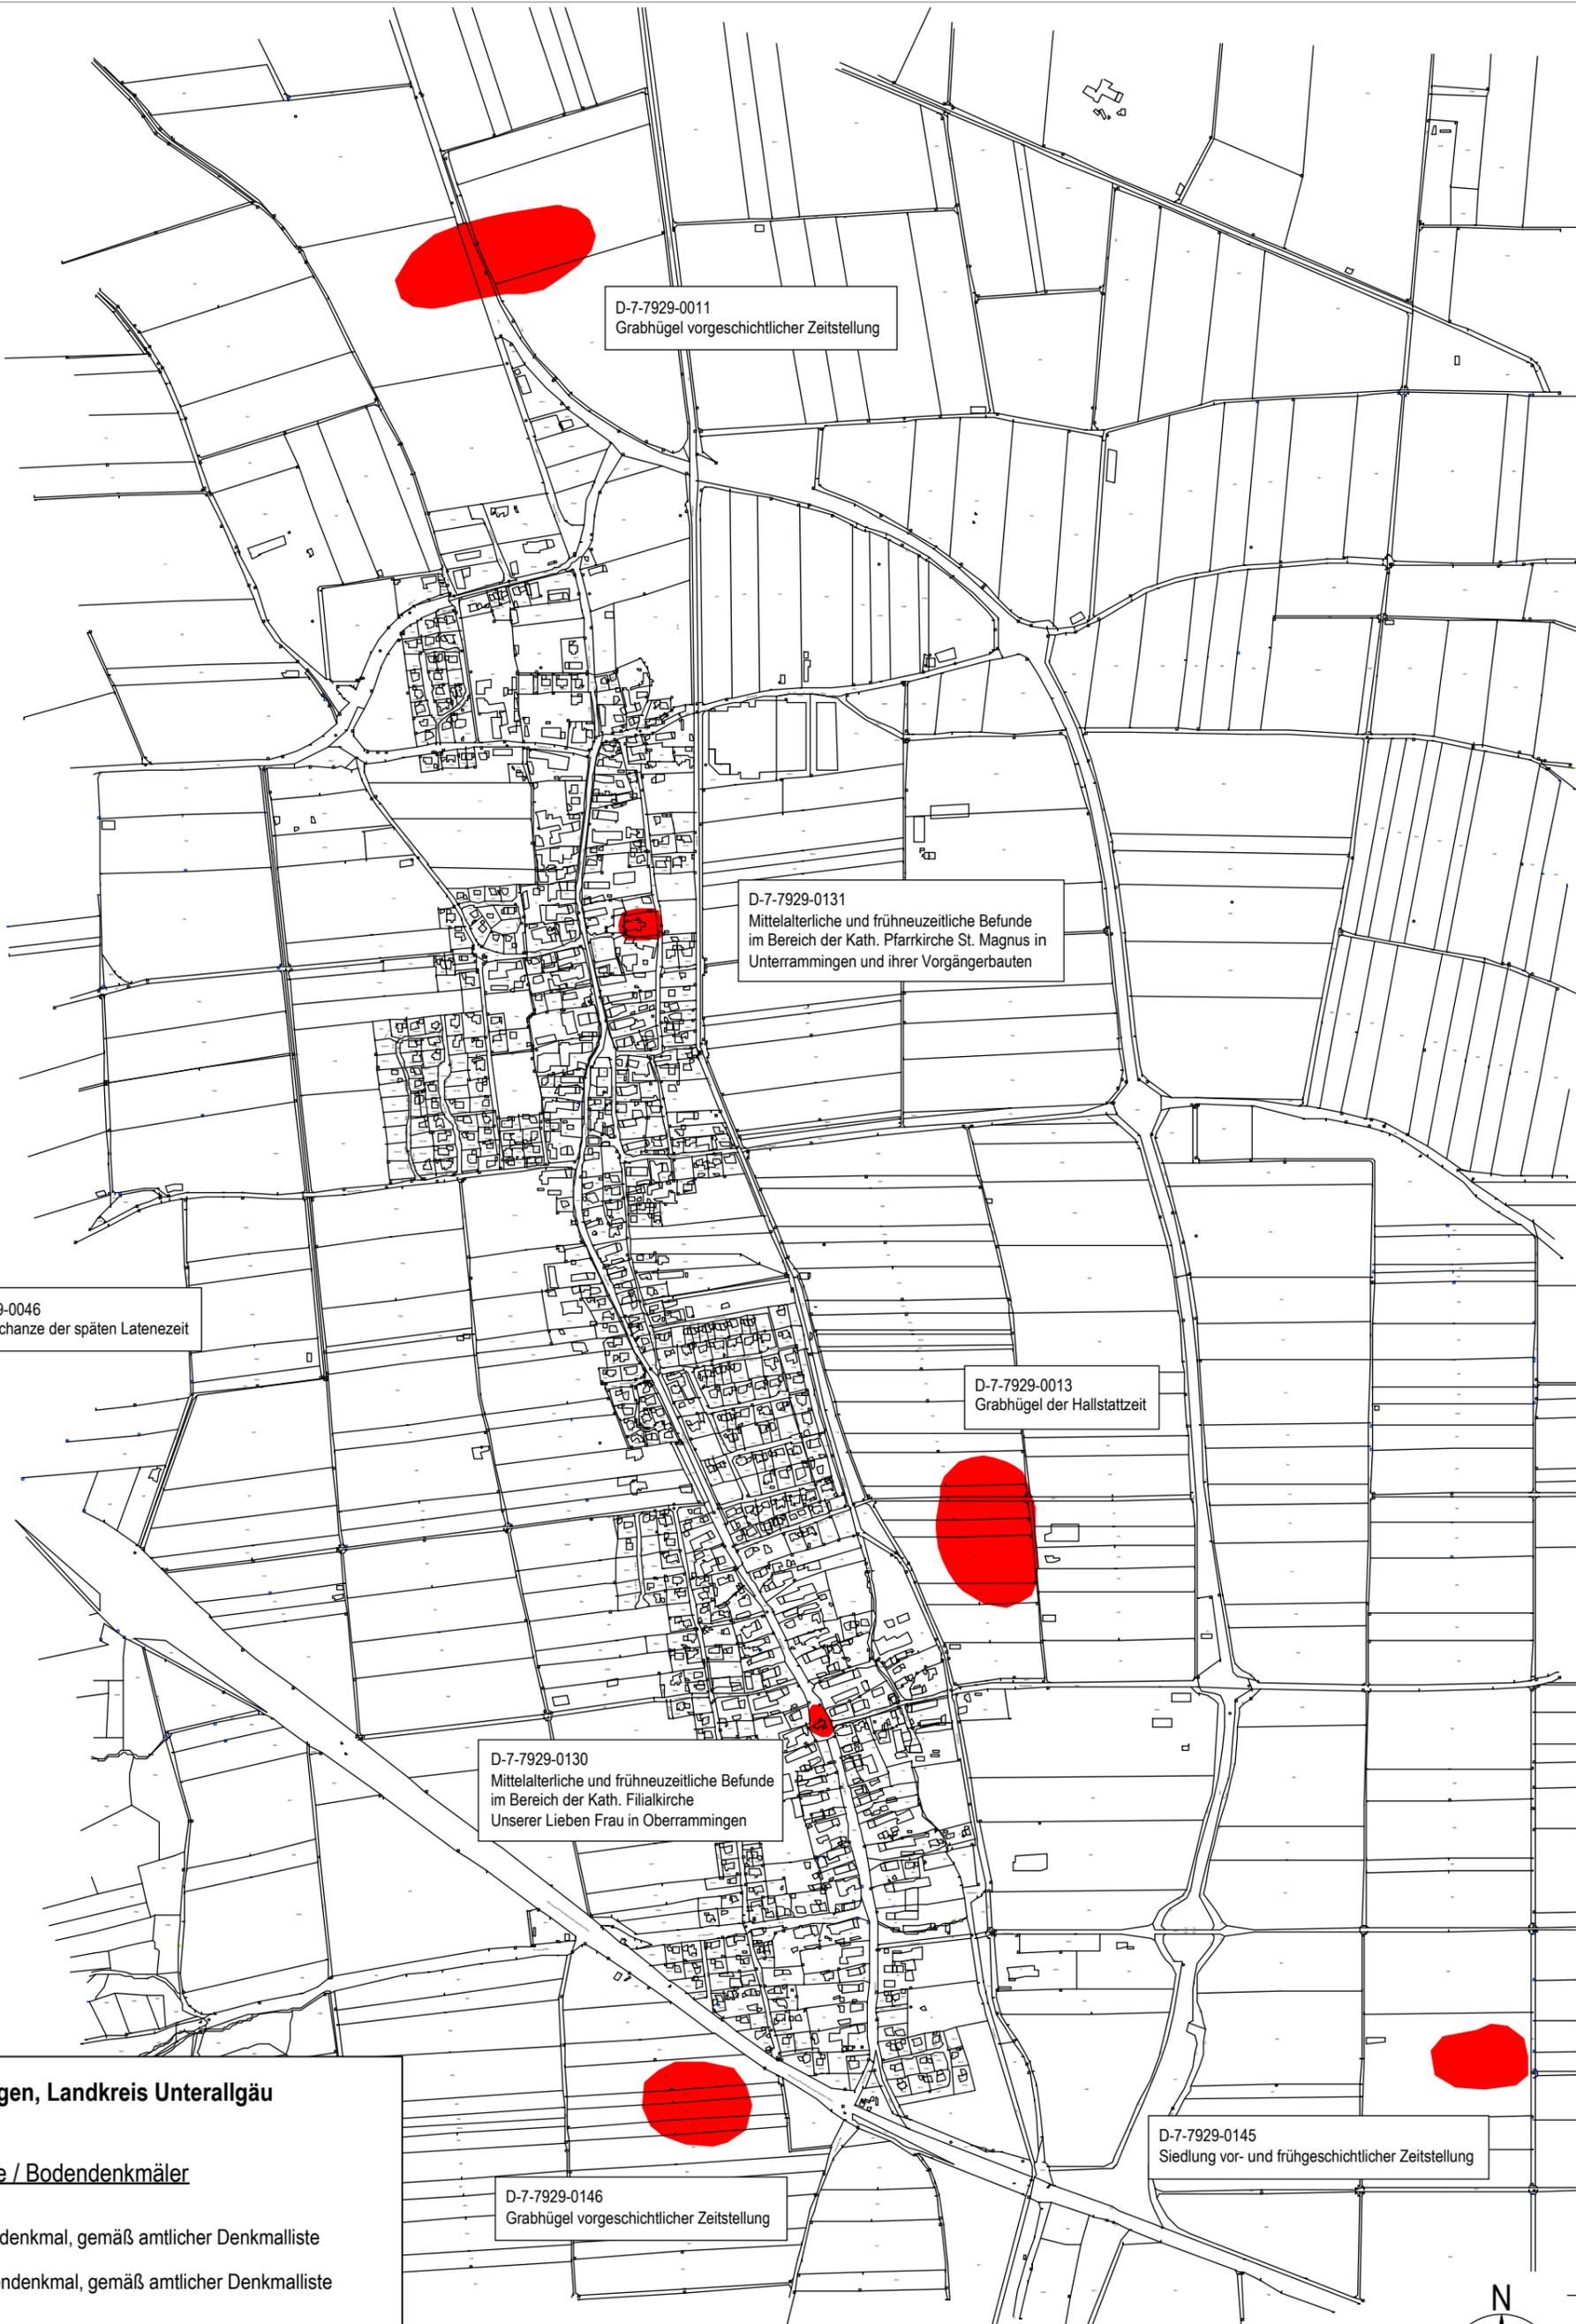
**Karte 17: Archäologie / Bodendenkmäler**

**D-7-7929-0130** Mittelalterliche und frühneuzeitliche Befunde im Bereich der Kath. Filialkirche Unserer Lieben Frau in Oberrammingen.

**D-7-7929-0131** Mittelalterliche und frühneuzeitliche Befunde im Bereich der Kath. Pfarrkirche St. Magnus in Unterrammingen und ihrer Vorgängerbauten.

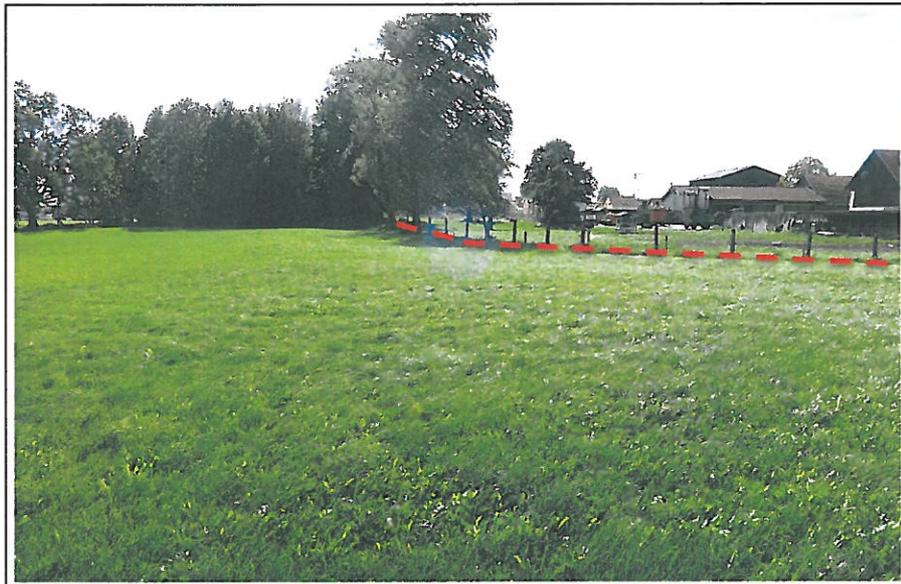
Verlauf ehem. Mühlkanal, teils noch durch Vegetationsstrukturen abgebildet / wahrnehmbar, Abschnitt am nordöstlichen Ortsrandbereich (Bachgasse Hausnr. 4 bis Einleitung Wörthbach), Blick aus Richtung Norden / Nordwesten bzw. vom Flurweg aus

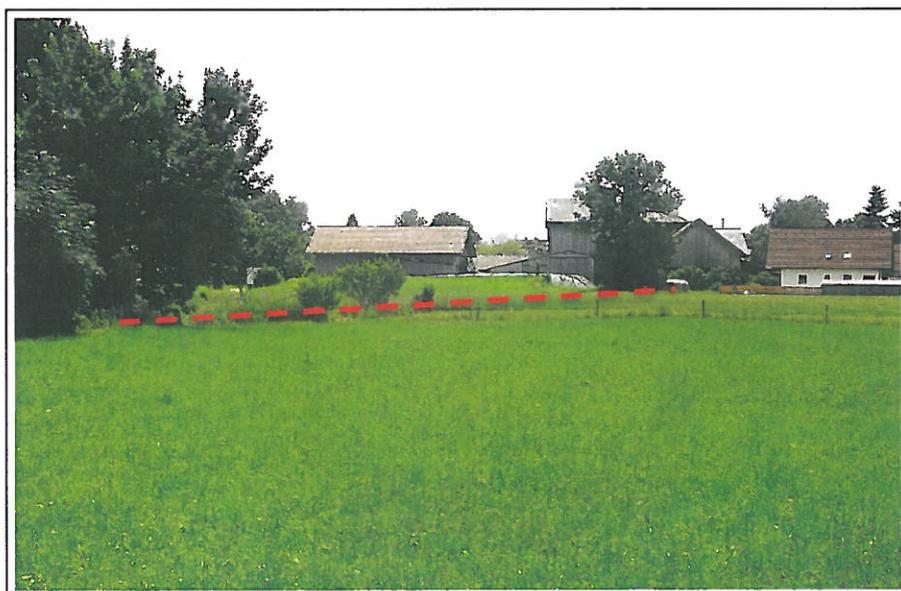
Hauptstraße,  
Straßenraum / -verlauf im  
Abschnitt südlich der  
Einmündung in die Sankt-  
Anna-Straße,  
der von Norden kommende  
angerartig aufgeweitete  
Straßenraum entlang der  
Hauptstraße wird durch das  
Anwesen Hauptstraße 10 (re.  
Bildrand) deutlich verengt  
bzw. nach Süden hin  
gegenüber dem ehem.  
historischen Ortsrand  
abgeschlossen,  
Blick aus Richtung Süden /  
Südosten

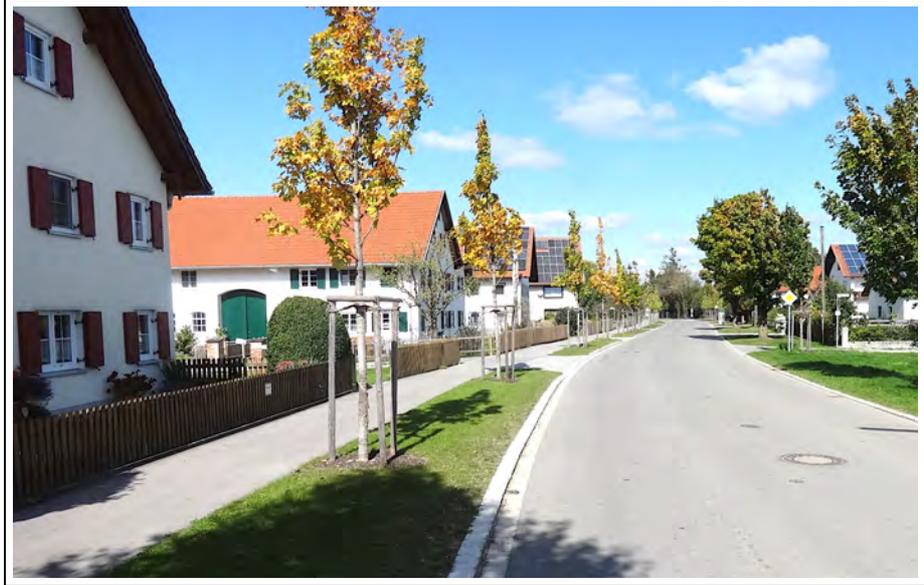
Dito,  
westliche Bauzeile,  
Verdeutlichung der aus städtebaulicher  
Sicht prägenden, gestaffelten bzw.  
gestuften Abfolge der  
Hauptgebäudekörper der Anwesen  
Hauptstraße 1, 3, 5 und 7 (diese Ansicht  
soll beispielhaft für noch einige weitere  
teils gleichwertig vorhandene Gebäude-  
körperabfolgen wie z.B. Hauptstraße 47  
bis 53 dienen, die allerdings aufgrund der  
vergleichsweise starken  
Durchgrünungssituation im Straßenraum  
aktuell nicht mehr wahrnehmbar sind);  
Blick aus Richtung Süden

Im Abschnitt nördlich der markanten Engstelle / straßenräumlichen Zäsur im Bereich der Kath. Filialkirche (D) und dem nördlichen (historischen) Ortsausgangsbereich weist der Straßenraum in seiner Grundstruktur einen zeilenartig sowie +/- gleichförmig ausgeprägten Charakter auf. Zudem ist dort durchgehend auch ein in etwa gleichbleibender Abstand der Bebauung zu den Straßenflächen vorhanden. Im Wesentlichen unverändert erfolgt auch heute noch die Verengung / Ausbildung des nördlichen Abschlusses des (historischen) Straßenraumes durch die Grundrissituierung bzw. Gebäudekörperabfolge der Anwesen „Hauptstraße“ Nrn. 46 und 48. Als markant am nördlichen historischen Ortseingangsbereich anzusprechen ist die gestaffelte bzw. gestufte Abfolge der Hauptgebäudekörper der Anwesen „Hauptstraße“ Nrn. 47 bis 53.

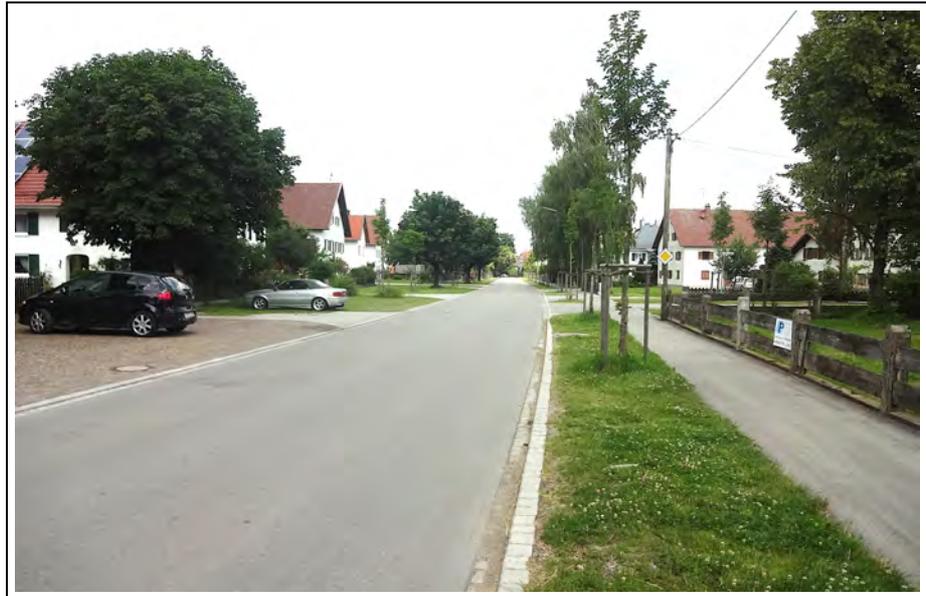
Dito,  
Blick vom  
Einmündungsbereich des  
Marienweges aus nach  
Richtung Norden /  
Nordwesten zur Kath.  
Filialkirche Unserer Lieben  
Frau (Denkmal) in  
städtebaulich prominenter  
Lage bzw. als (historisches)  
Zentrum des Straßenraumes /  
Siedlungsgefüges

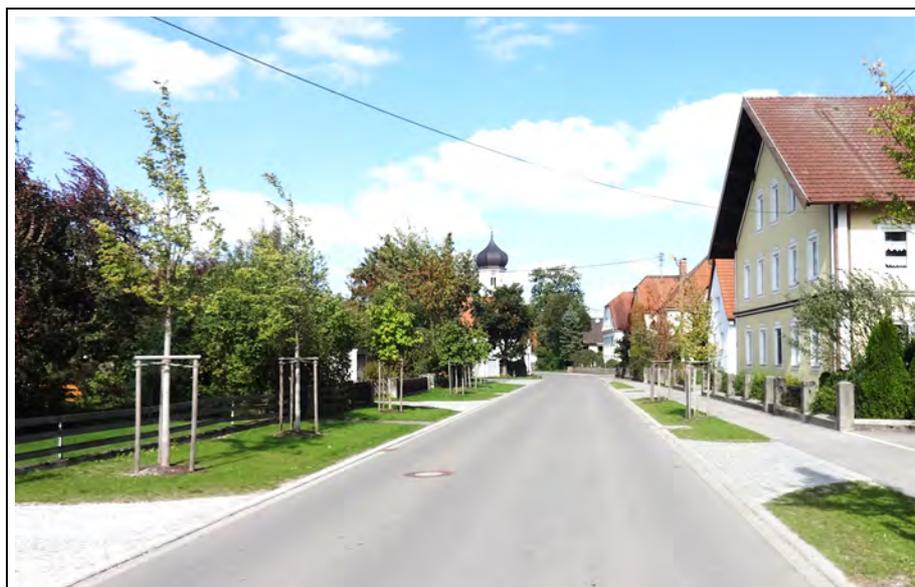
Hauptstraße,  
Bereich im südlichen  
Anschluss an die Kath.  
Filialkirche Unserer Lieben  
Frau (Denkmal) als  
städtebauliche Zentrum des  
Straßenraumes /  
Siedlungsgefüges,  
angerartig aufgeweiteter  
Straßenraum mit im  
Wesentlichen noch heute  
vorhandener Einhaltung der  
im Extraditionsplan von 1818  
eingetragenen „Baulinien“,  
Blick aus Richtung Süden,  
Südwesten

Der historische Ortsgrundriss des Siedlungsgefüges mit seinen ausnahmslos gegenüber dem Straßenraum der „Hauptstraße“ giebelständig ausgerichteten Hauptgebäudekörpern, hat sich in seinem Charakter insgesamt unverändert erhalten. Dieser lässt sich trotz zahlreicher Nachverdichtungen und Gebäudeneuerbauten sowie auch der häufig erfolgten Vergrößerung der Gebäudegrundrisse mit teils auch geringfügigen Lageveränderungen auch heute noch ablesen. Insbesondere ist in diesem Zusammenhang auch erwähnenswert, dass die im Extraditionsplan von 1818 beidseits entlang der „Hauptstraße“ nahezu durchgehend eingetragenen (historischen) „Baulinien“, mit Ausnahme einer geringfügigen Überschreitung im Bereich der Anwesen „Hauptstraße“ Hausnrn. 17, 19 und 21, auch heute noch weitreichend eingehalten sind. Ebenfalls hat sich die ursprünglich im gesamten Altortbereich (ausgenommen davon ist einzig der Vorgängerbau des Anwesens „Bachgasse“ Hausnr. 5 zur Zeit von 1818) vorhandene Ost-West-Ausrichtung der Hauptgebäudekörper erhalten.

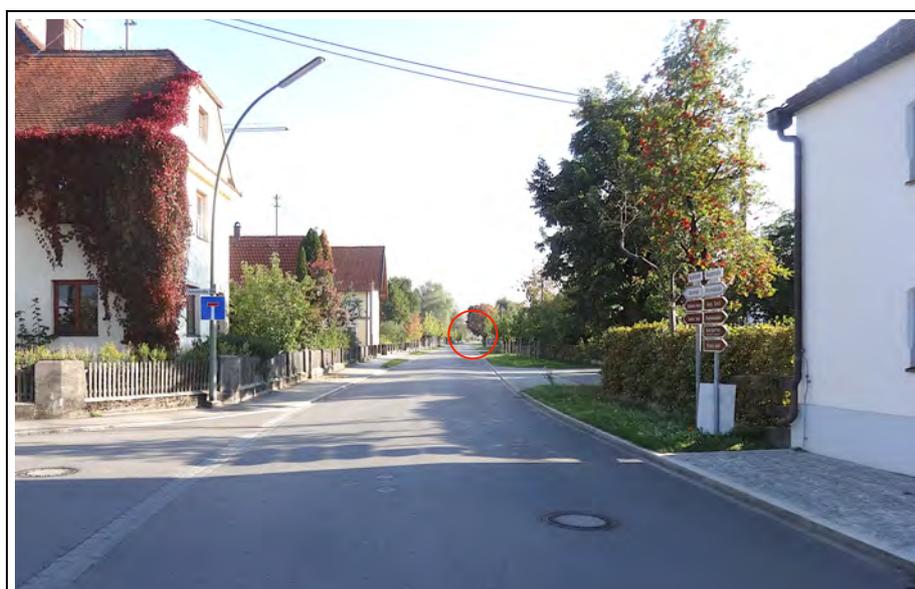
Hauptstraße,  
Straßenraum / -verlauf im  
Abschnitt zwischen der Kath.  
Filiakirche Unserer Lieben  
Frau (Denkmal) und der  
Flurstraße bzw. dem  
nördlichen (historischen)  
Ortsausgangsbereich;  
Im Hintergrund / Bildmitte  
graphisch verdeutlicht:  
Verengung / Ausbildung des  
nördlichen Abschlusses des  
(historischen) Straßenraumes  
durch die Anwesen  
Hauptstraße 46 und 48,  
Blick vom Einmündungs-  
bereich der Schulstraße aus  
nach Richtung Norden /  
Nordwesten

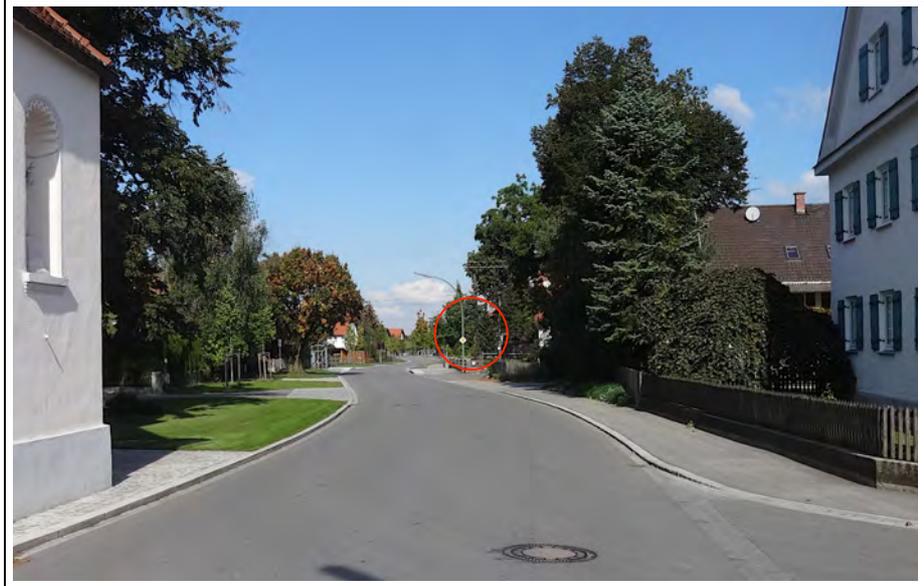
Dito,  
Verdeutlichung des nördlichen  
Abschlusses des historischen  
Siedlungsgefüges durch  
Baukörper Anwesen  
Hauptstraße 46 und 48 i.V.m.  
der leicht nach Richtung  
Osten gerichteten Anordnung  
der Baukörper der westlichen  
Bauzeile;  
Blick vom Einmündungs-  
bereich des Heselwangweges  
nach Richtung Norden /  
Nordwesten

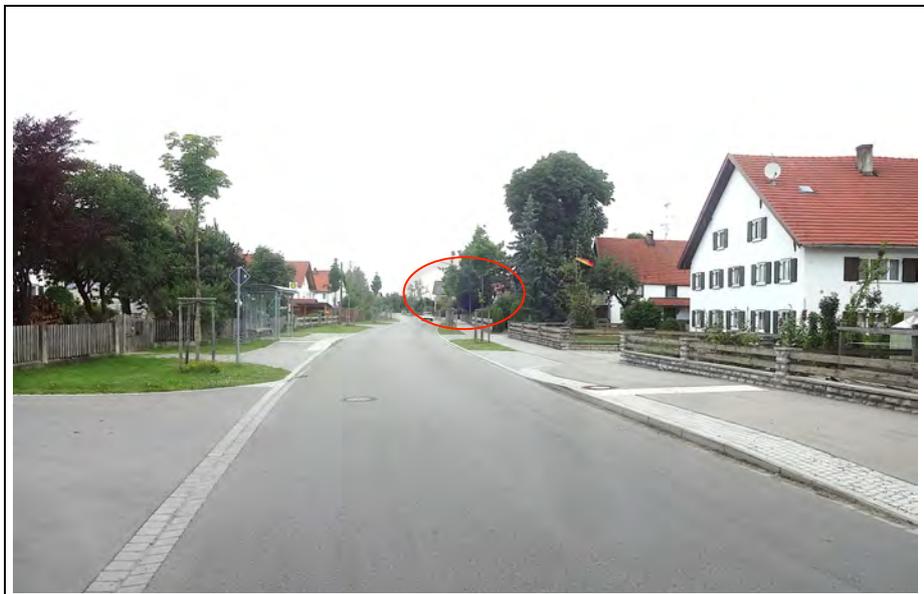
Dito,  
Verdeutlichung Anordnung der  
Baukörper der westlichen  
Bauzeile;  
angerartig aufgeweiteter  
Straßenraum mit im  
Wesentlichen noch heute  
vorhandener Einhaltung der  
im Extraditionsplan von 1818  
eingetragenen „Baulinie“;  
Blick vom Einmündungs-  
bereich der Bachgasse aus  
nach Richtung Nordwesten

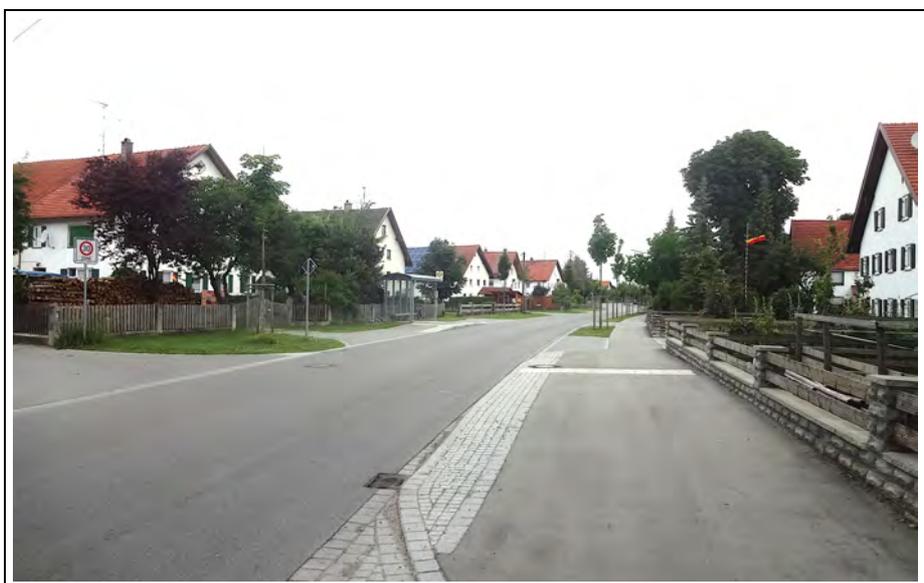
Hauptstraße,  
Straßenraum / -verlauf im  
Abschnitt zwischen der Kath.  
Filialkirche Unserer Lieben  
Frau (Denkmal) und der  
Flurstraße bzw. dem  
nördlichen (historischen)  
Ortsausgangsbereich;  
angerartig aufgeweiteter  
Straßenraum mit im  
Wesentlichen noch heute  
vorhandener Einhaltung der  
im Extraditionsplan von 1818  
eingetragenen „Baulinien“,  
Blick von nördlich des  
Einmündungsbereiches  
Angerweges aus nach  
Richtung Süden / Südosten

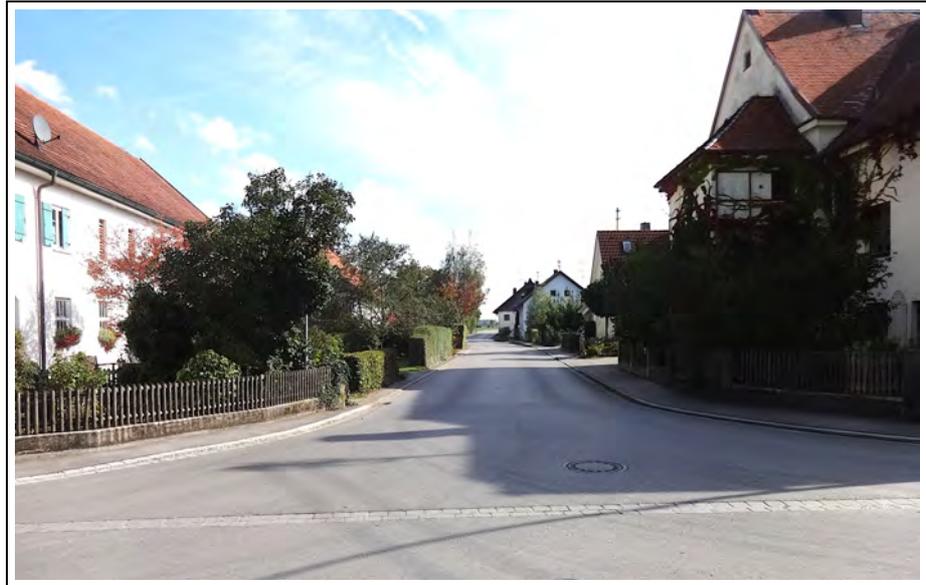
Dito,  
mit Verdeutlichung der  
städtebaulich prominenten  
Lage der Kath. Filiationkirche  
Unserer Lieben Frau  
(Denkmal) im Straßenraum /  
Siedlungsgefüge;  
Blick von Osten

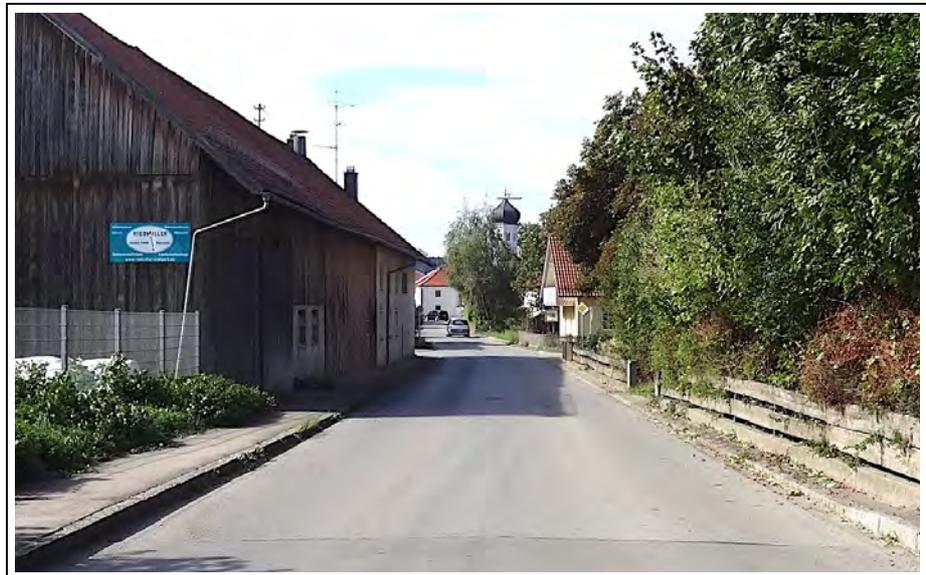
Dito,  
besonderer, auf die Kath.  
Filiationkirche (D) gerichtete  
straßenräumliche Situation  
u.a. mit traufständig  
gegenüber dem Straßenraum  
ausgerichteten Baukörpern;  
Blick von Osten

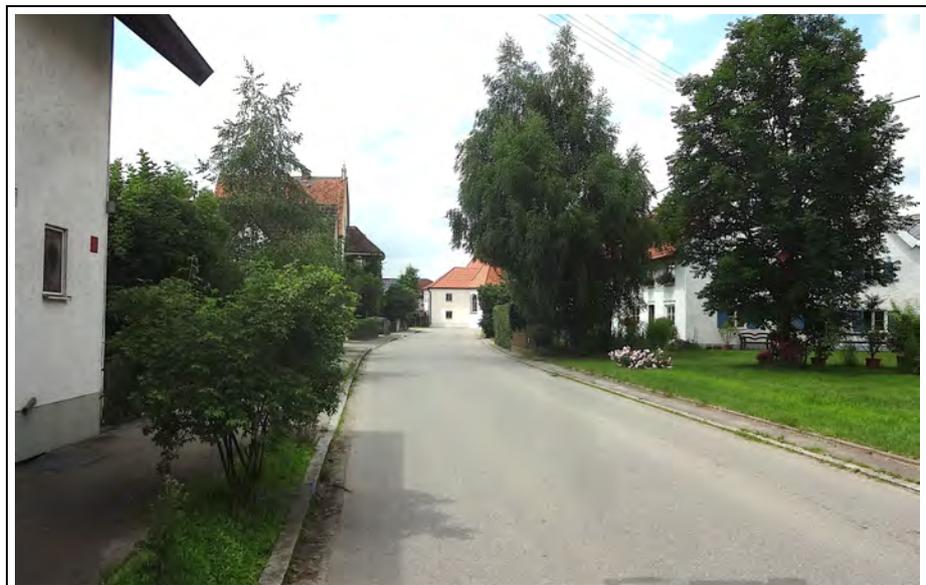
Schulstraße,  
Einmündungsbereich  
Bachgasse und  
Zufahrtbereich zu ehem.  
Mühle Schulstraße 12;  
Verdeutlichung der Engstelle /  
Torsituation gebildet durch die  
Lage der Anwesen  
Schulstraße 10 und 14  
unmittelbar flankierend im  
Einmündungsbereich der  
Zufahrt zur ehem. Mühle  
Schulstraße 12, welche sich  
hierdurch in prominenter  
städtebaulich-inszenierter  
Lage befindet,  
Blick von der Bachstraße aus  
nach Richtung Süden

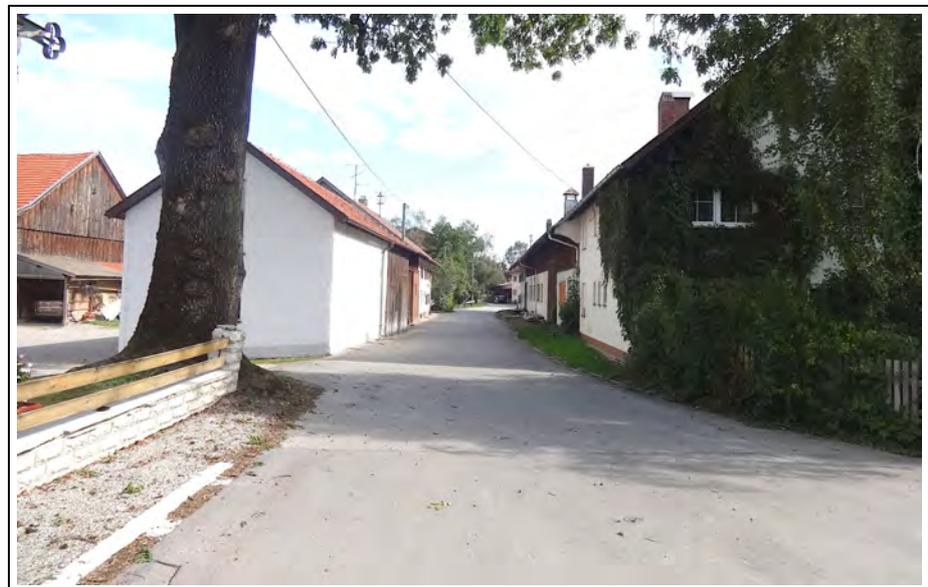
Dito,  
mit graphischer Darstellung  
der Verdeutlichung der  
„trichterförmig“ ausgebildeten  
Verengung Richtung  
Hauptstraße sowie der  
städtebaulich prominenten  
Lage des Anwesens  
Hauptstraße 37 im  
Straßenraum bzw. gegenüber  
dem Siedlungsgefüge;  
Blick von Osten

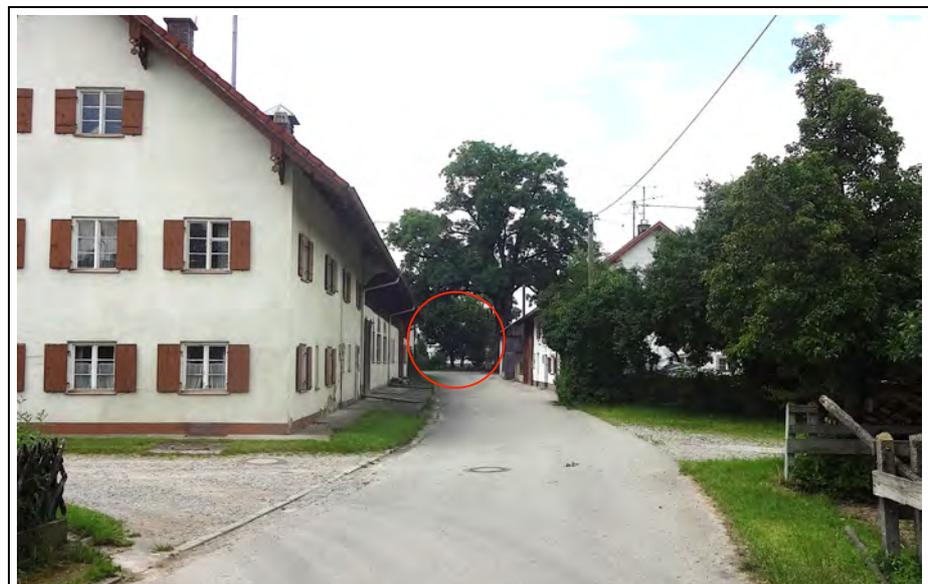
Sankt-Anna-Straße,  
Straßenraum / -verlauf  
Abschnitt zwischen der  
Hauptstraße und der  
Hochstraße,  
Verdeutlichung der aus  
städtebaulicher Sicht  
prägenden, gestaffelten bzw.  
gestuften Abfolge der  
Hauptgebäudekörper der  
Anwesen Hauptstraße 11  
sowie Sankt-Anna-Straße 3  
und 5,  
Blick aus Richtung Osten bzw.  
von der Hauptstraße aus

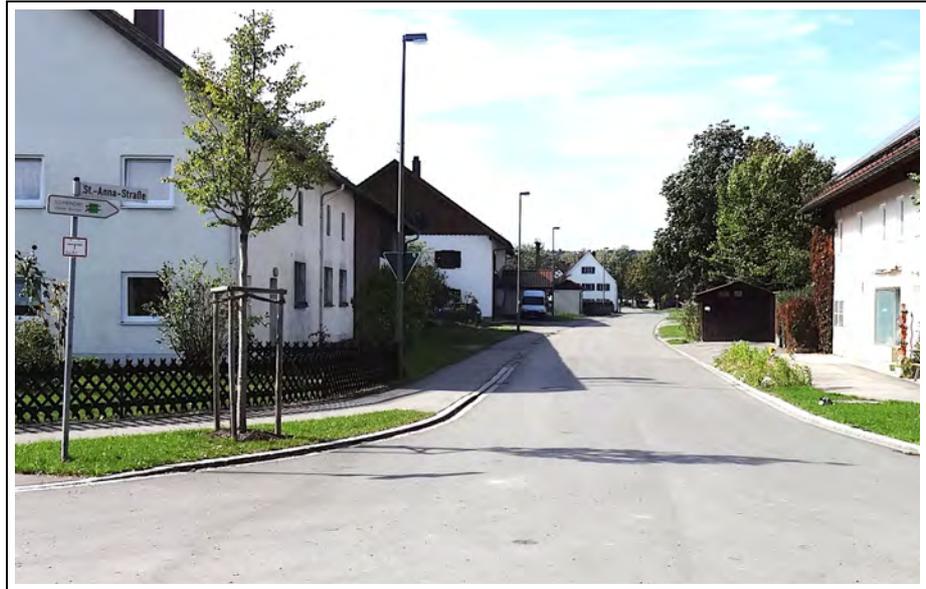
Dito,  
mit Verdeutlichung der aus  
städtebaulicher Sicht am  
historischen Ortsausgangs- / -  
eingangsbereich entlang der  
Sankt-Anna-Straße besonders  
prägenden Situation, im  
Wesentlichen verursacht  
durch das weite Einrücken des  
Hauptgebäudekörpers des  
Anwesens Sankt-Anna-Straße  
5 in den Straßenraum,  
Blick aus Richtung Westen

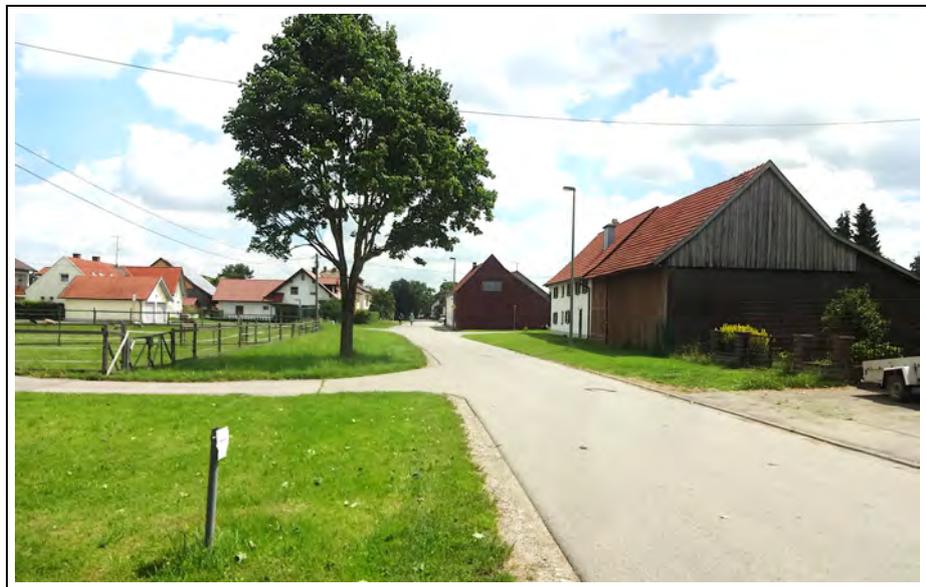
Dito,  
zusätzlich verdeutlichende  
Perspektive / Ansicht aus  
Richtung Westen /  
Nordwesten

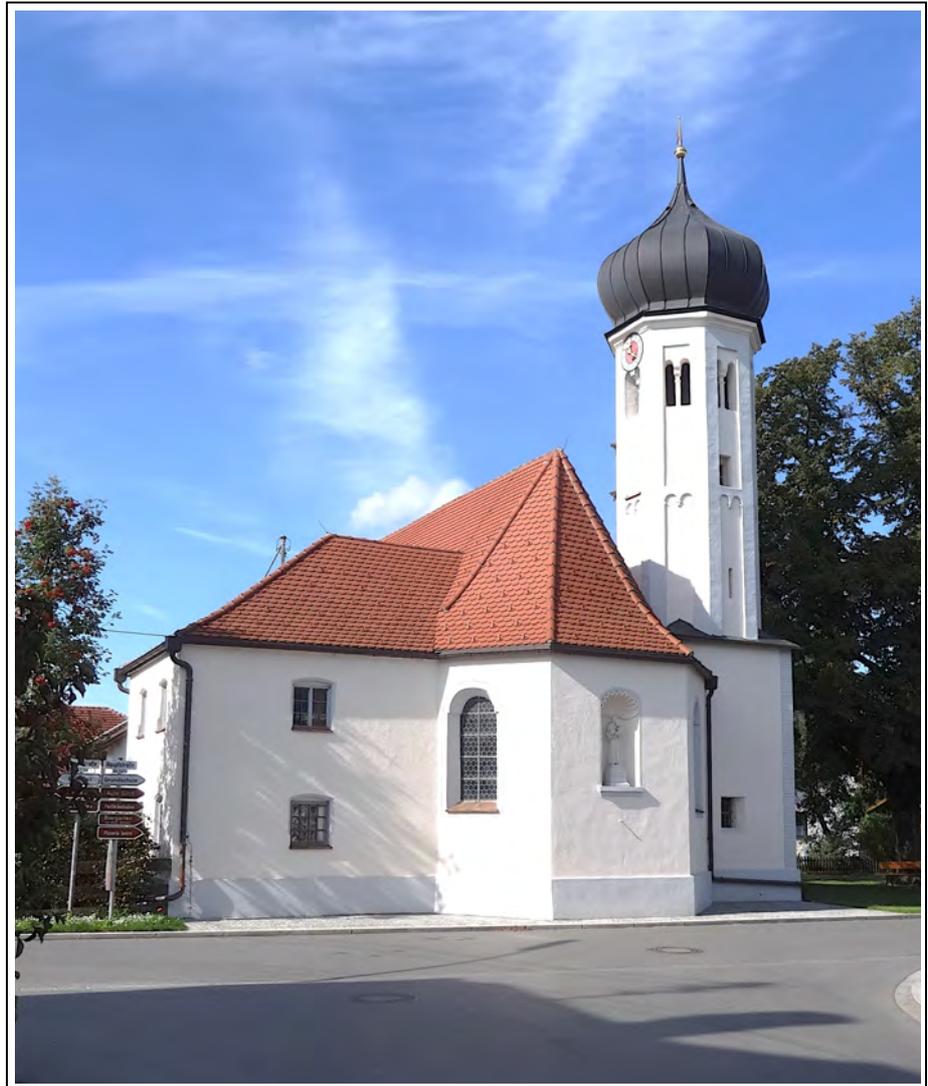
Kapellenplatz 1,  
Denkmal,  
Kath. Filialkirche Unserer  
Lieben Frau;  
Blick aus Richtung Südwesten

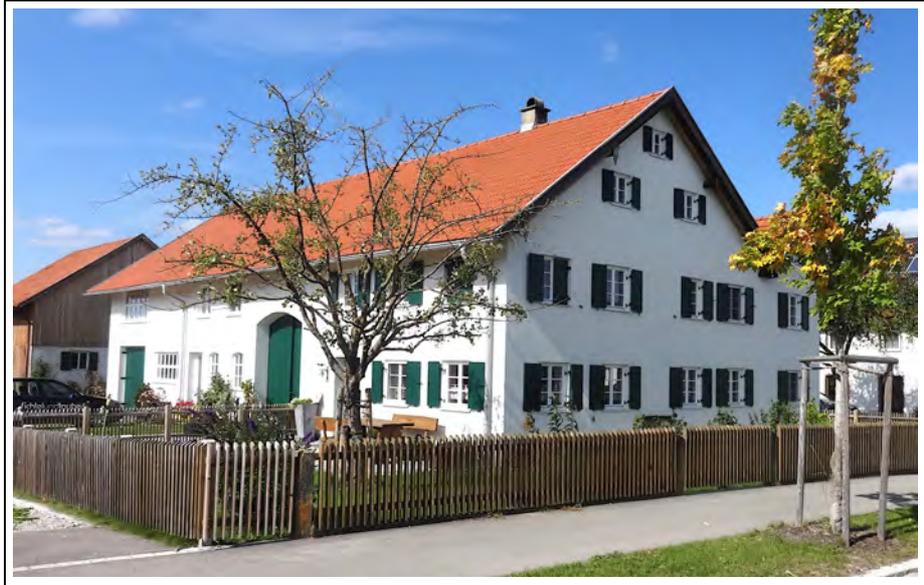
Hauptstraße 3,  
Denkmal;  
Blick aus Nordosten

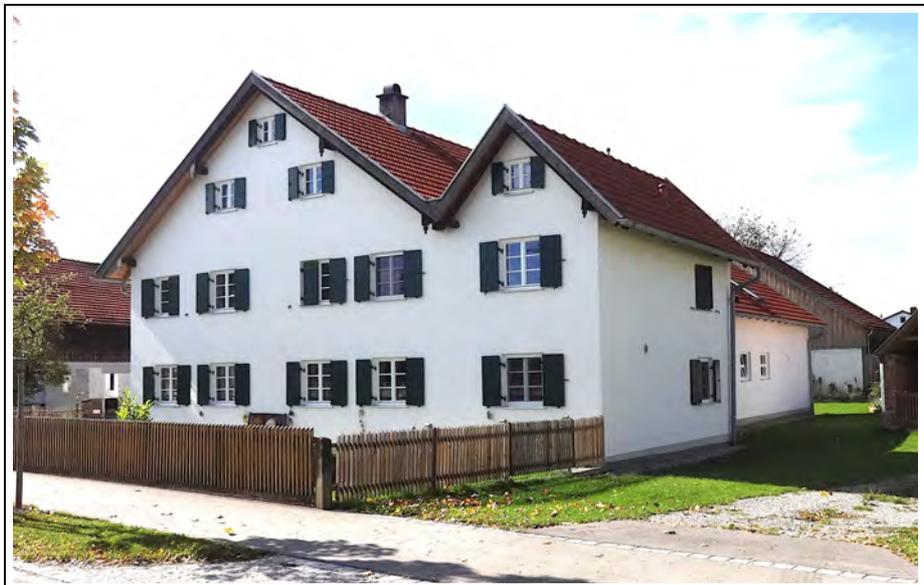
Hauptstraße 3,  
Denkmal,  
Wirtschaftsteil, freistehende  
Scheune / Stadel;  
Blick aus Südosten

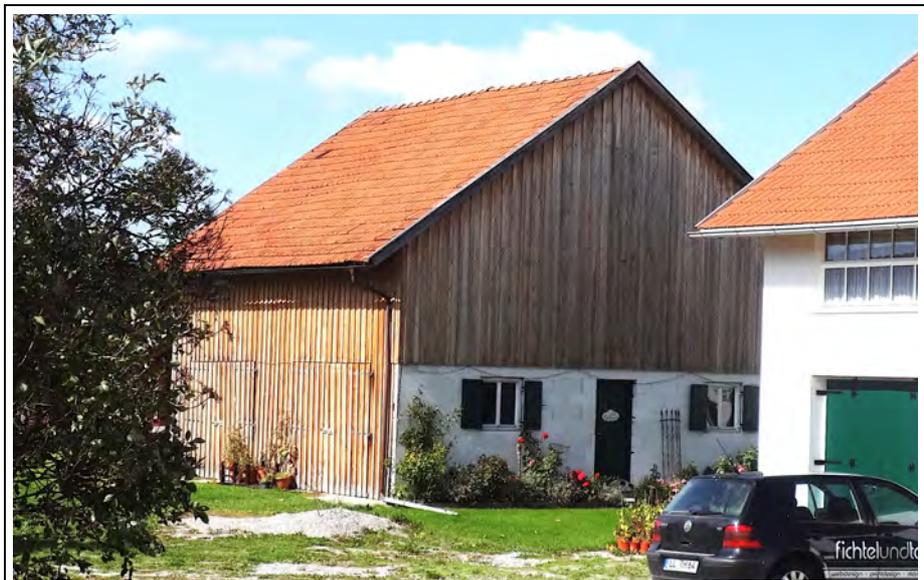
Hauptstraße 49,  
Denkmal,  
Ehem. Bauernhaus,  
Mitterstallbau,  
zweigeschossiger,  
giebelständiger Satteldachbau  
mit nördlich angebautem  
Pfründehäuschen, Stallbereich  
zu Wohnzwecken umgebaut;  
wohl 1. Hälfte 19. Jh.

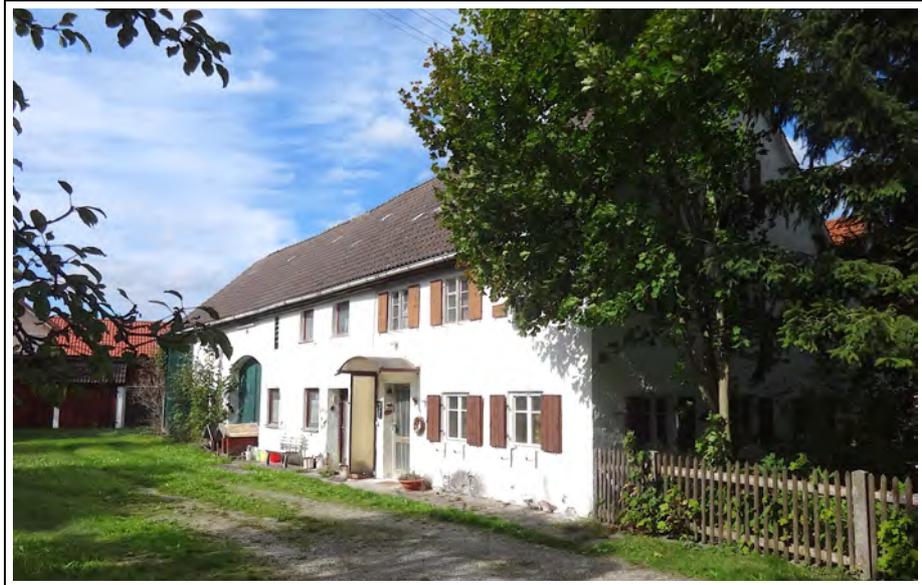
Hauptstraße 49,  
Denkmal,  
nördlich angebautes  
Pfründhäuschen;  
Anbau 1930;  
Quelle: Lukas-Götz E., Leinsle  
M. et al., 2006 - Gde.  
Rammingen (Hrsg.),  
„Rammingen - Ein Dorf (...);  
Von Höfen und Häusern“,  
S. 245

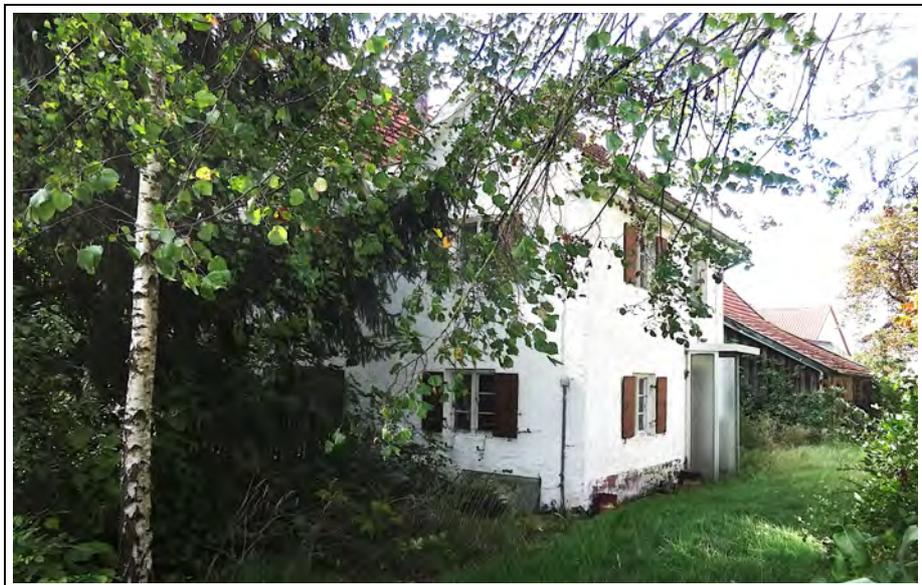
Hauptstraße 51,  
Denkmal,  
Bauernhaus, Mitterstallbau mit  
Wiederkehr, zweigeschossiger  
Satteldachbau mit  
Sohlbankgesims und  
klassizistischem Portal;  
2. Viertel 19. Jh.

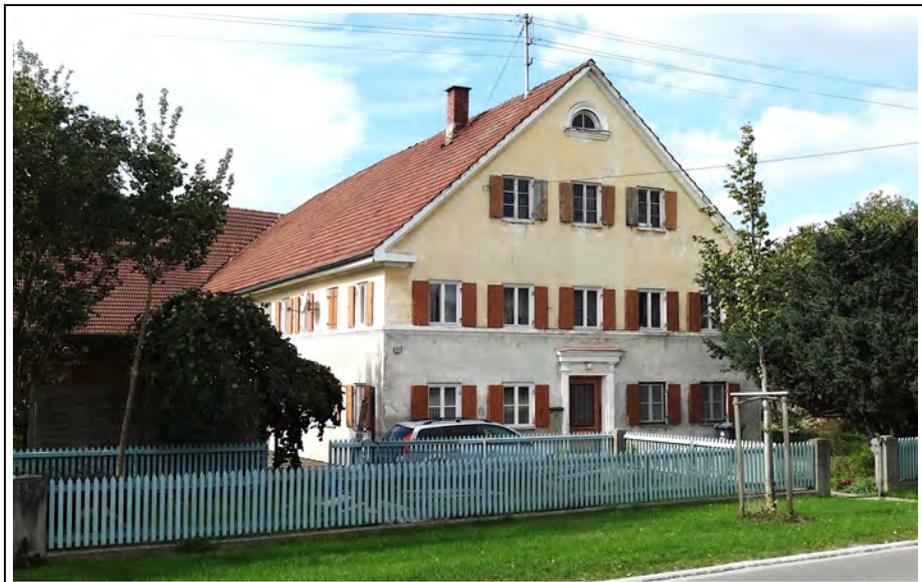
Dito,  
Denkmal,  
Wirtschaftsteil / Querbau,  
1891 Anbau und Erweiterung  
des Ökonomiegebäudes;  
Quelle: Lukas-Götz E., Leinsle  
M. et al., 2006 - Gde.  
Rammingen (Hrsg.),  
„Rammingen - Ein Dorf (...);  
Von Höfen und Häusern“,  
S. 246

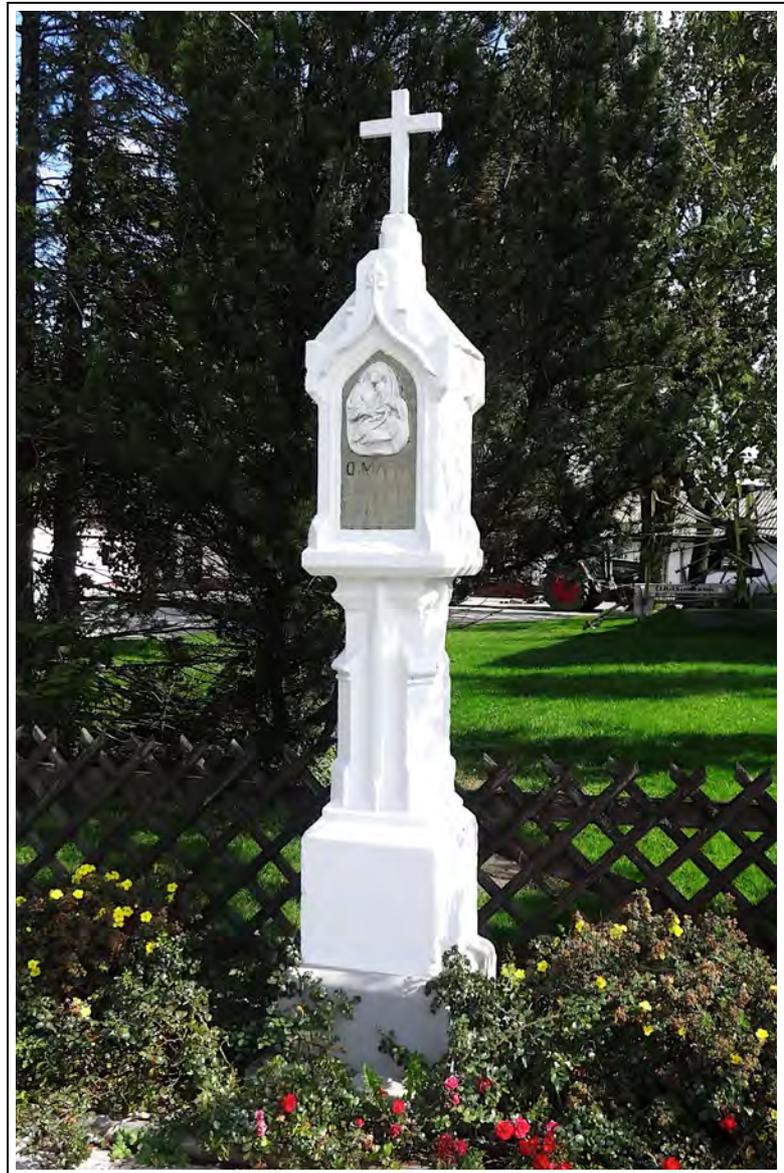
Hauptstraße,  
auf FlstNr. 65/3 / nördlich der Ferialkirche,  
Denkmal,  
Bildstock, neugotischer Pfeiler mit Gehäuse, 2.  
Hälfte 19. Jh.;  
1912 von der Gemeinde gekauft, seit 1999 am  
heutigen Standort;  
Quelle: Leinsle M. 2014 - Gde. Rammingen (Hrsg.),  
„Rammingen - Ein Dorf (...); Im und ums Dorf“,  
S. 307

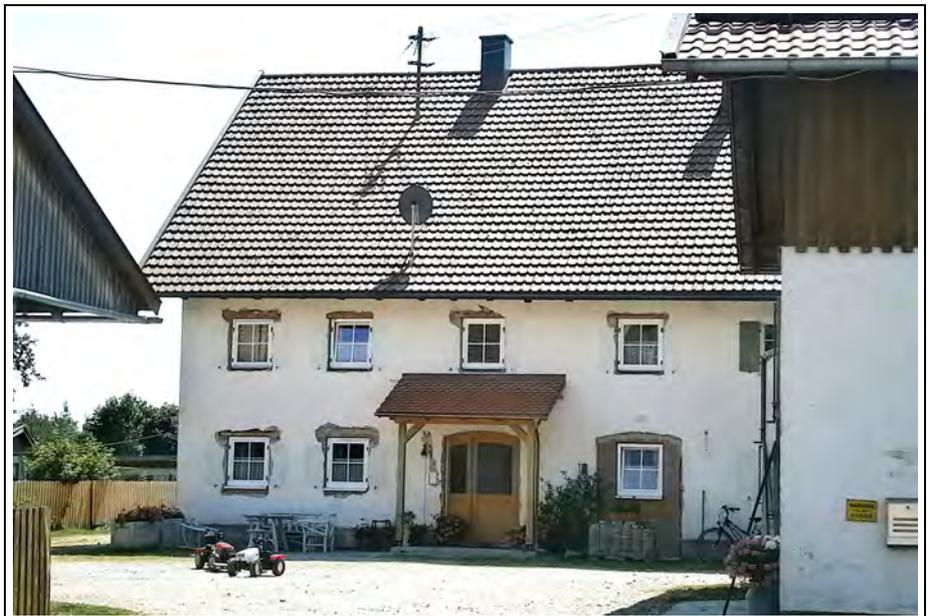
Schulstraße 12,  
ehemalige Mühle;  
Blick von Südosten

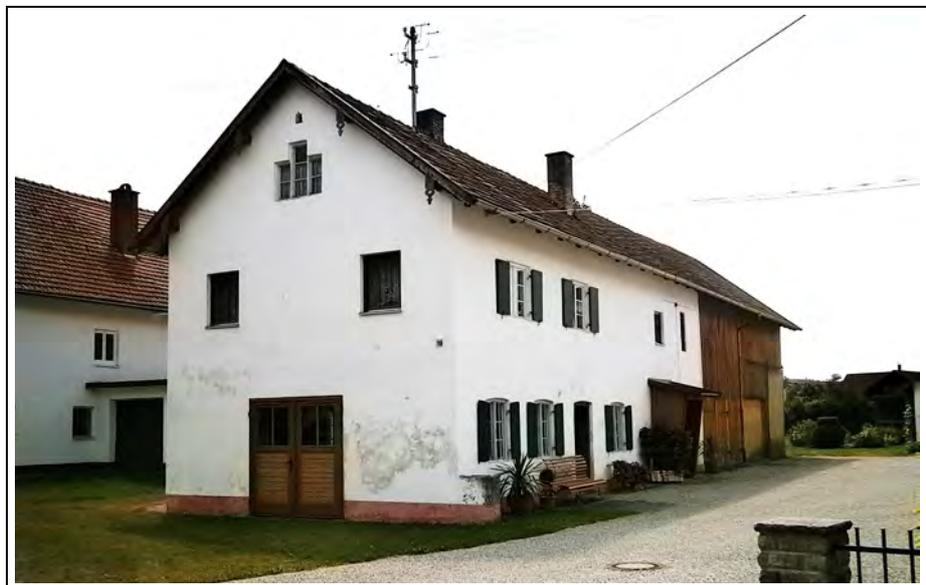
Hauptstraße 19,  
ehem. Schmiede mit südlich  
Ende 19. Jh. angebautem  
ehem. Feuerwehrhaus,  
Blick aus Südosten

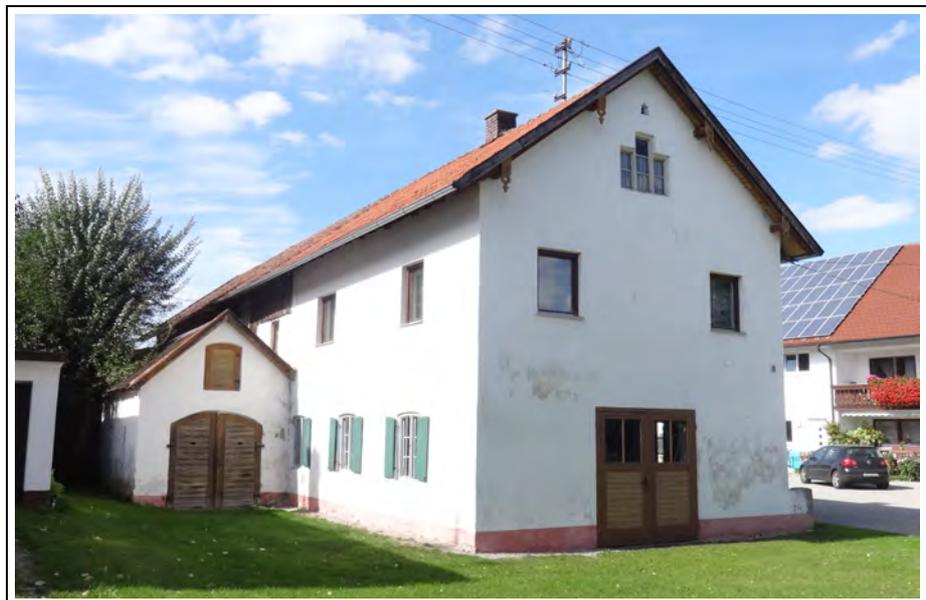
Hauptstraße 19,  
ehem. Feuerwehrhaus,  
Ende 19. Jh. an Südseite der  
vormaligen Schmiede  
angebaut.

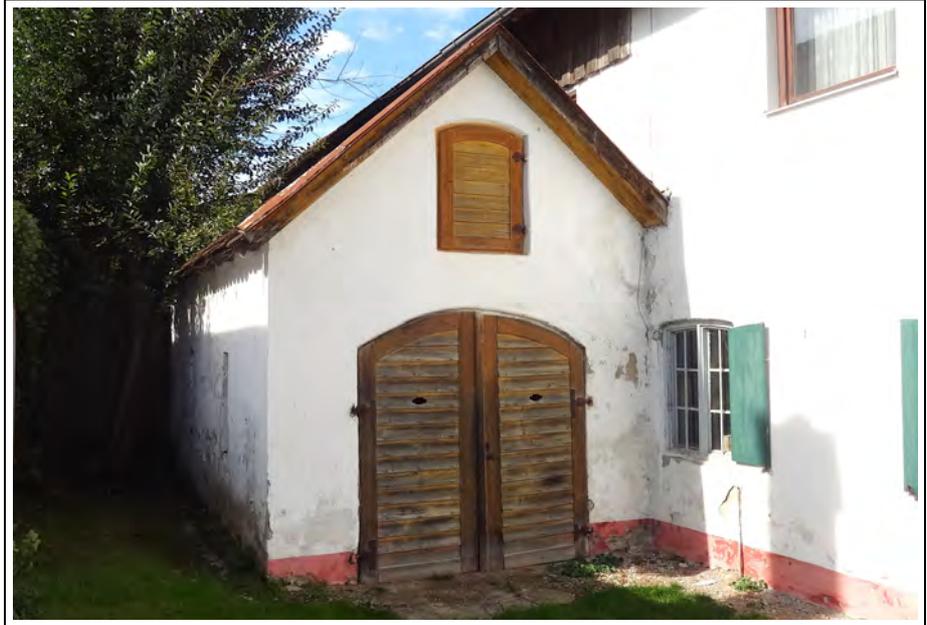
Hauptstraße 28,  
ehem. „Käskucha“,  
1896 errichtet, ab 1929 bis  
1990 Milchsammelstelle;  
Quelle: Lukas-Götz E., Leinsle  
M. et al., 2006 - Gde.  
Rammingen (Hrsg.),  
„Rammingen - Ein Dorf (...);  
Von Höfen und Häusern“,  
S. 214.
