# BAYERISCHES LANDESAMT FÜR DENKMALPFLEGE

## Vertiefte städtebaulich-denkmalflegerische Untersuchung / Denkmalflegerischer Erhebungsbogen für den Altort von Rammingen - Oberrammingen

Gemeinde Rammingen  
Landkreis Unterallgäu,  
Regierungsbezirk Schwaben

Bearbeitung: Architekturbüro Peter Kern, Büro für Architektur, Städtebau und Grünplanung, Maximilianstraße 41 in 87719 Mindelheim; Tel. 08261/73189-0, Fax 73189-20, [info@architekt-kern.de](mailto:info@architekt-kern.de)

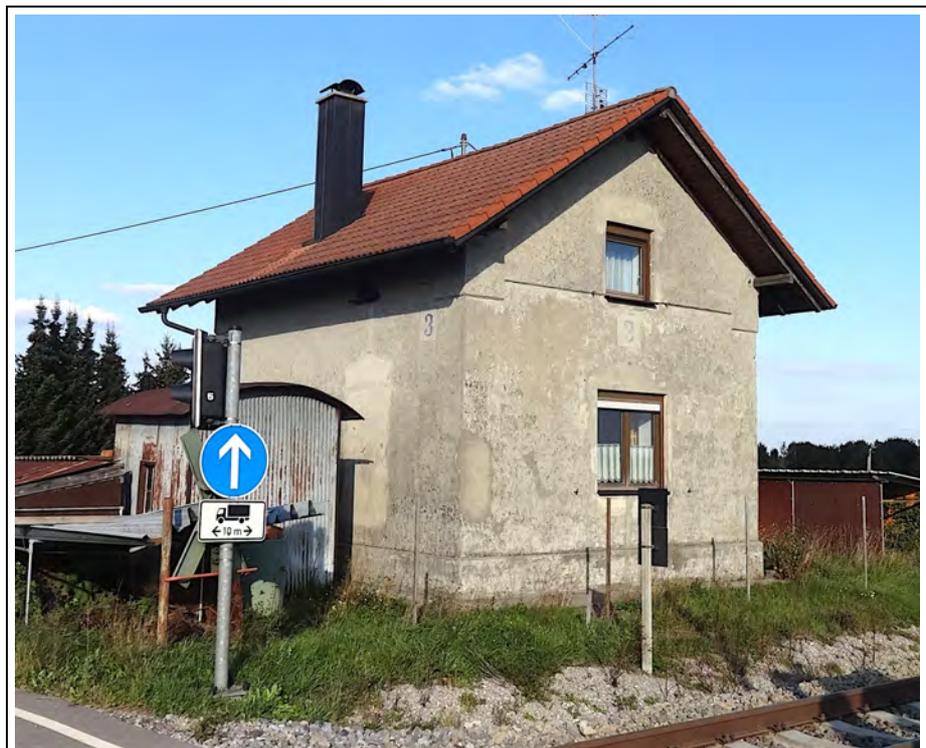
Hauptstraße 1,  
Wohn- und Wirtschaftsteil  
sowie Querbau;  
1883 Dachstuhl erhöht, 1912  
Ökonomiegebäude und  
Wiederkehr errichtet (Lukas-  
Götz E., Leinsle M. et al.,  
2006 - Gde. Rammingen  
(Hrsg.), „Rammingen - Ein  
Dorf (...); Von Höfen und  
Häusern", S. 188)

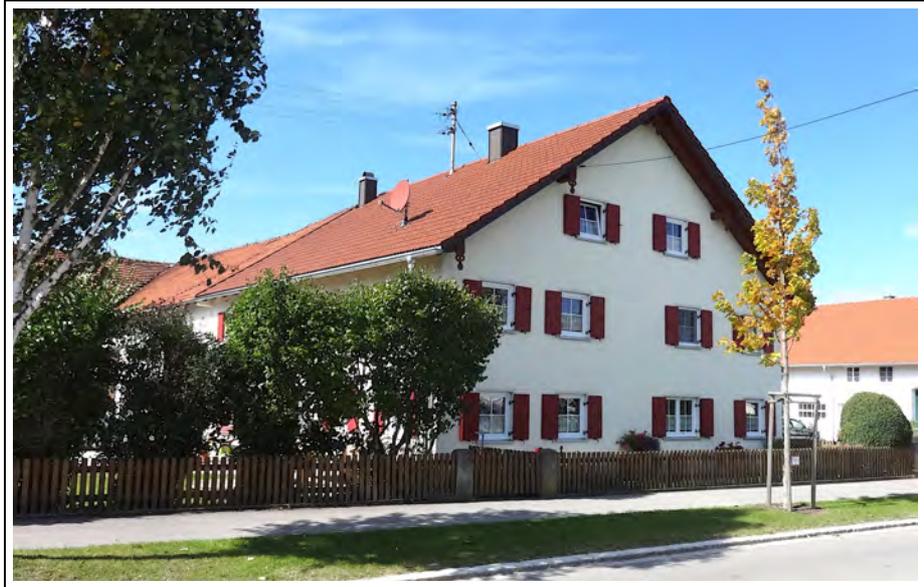
Hauptstraße 1,  
Wohn- und Wirtschaftsteil,  
Blick aus Richtung Südosten

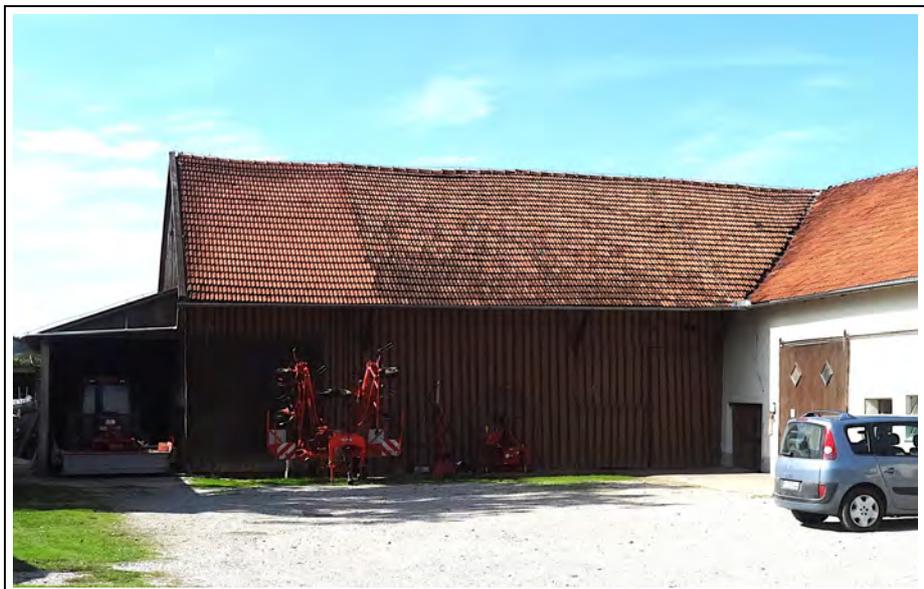
Hauptstraße 5,  
Wohn- und Wirtschaftsteil,  
breitgelagerter Satteldachbau  
mit 5 Fensterachsen;  
1905 Tenne und  
Wagenremise erbaut (Lukas-  
Götz E., Leinsle M. et al.,  
2006 - Gde. Rammingen  
(Hrsg.), „Rammingen - Ein  
Dorf (...); Von Höfen und  
Häusern", S. 191

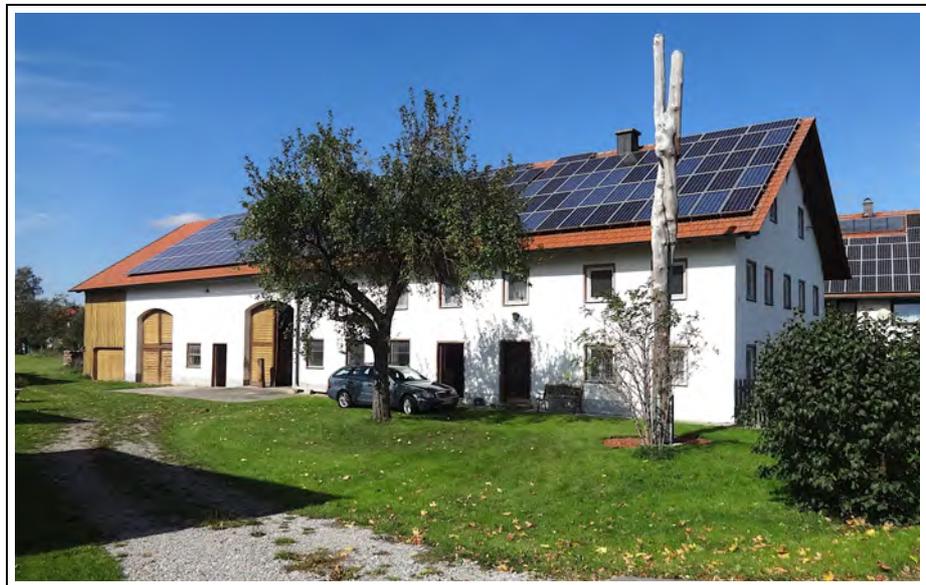
Hauptstraße 11,  
Baulinie,  
Wohn- und Wirtschaftsteil,  
breitgelagerter Satteldachbau  
mit 5 Fensterachsen;  
besonders strukturprägend im  
Einmündungsbereich der  
Sankt-Anna-Straße

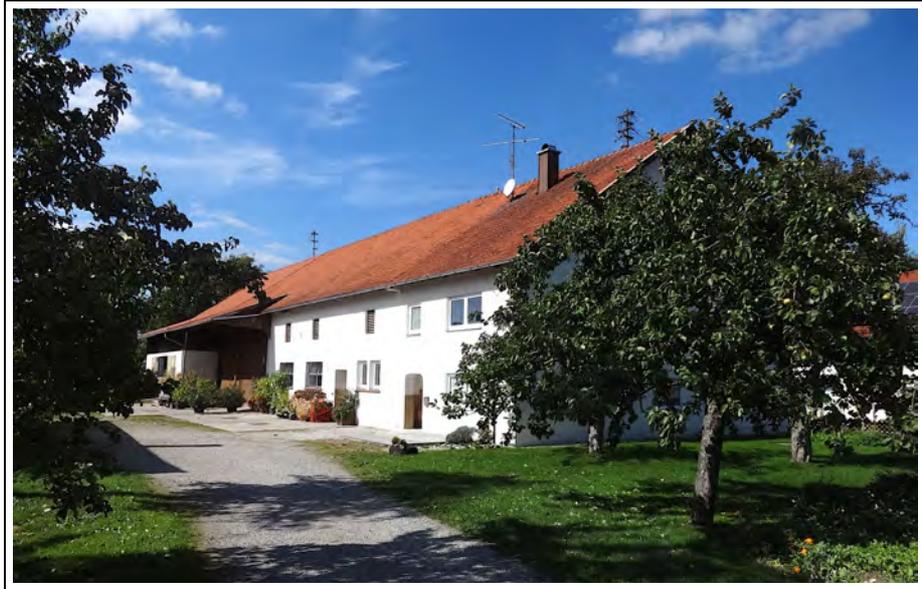
Hauptstraße 12,  
Baulinie  
Wohn- und Wirtschaftsteil,  
breitgelagerter, mächtiger  
Baukörper mit 5  
Fensterachsen und  
Kordongesims;  
1898 einschließlich  
Ökonomiegebäude errichtet,  
erste Poststelle mit  
öffentlichem Telefon 1912-  
1919 (Lukas-Götz E., Leinsle  
M. et al., 2006 - Gde.  
Rammingen (Hrsg.),  
„Rammingen - Ein Dorf (...);  
Von Höfen und Häusern", S.  
197)

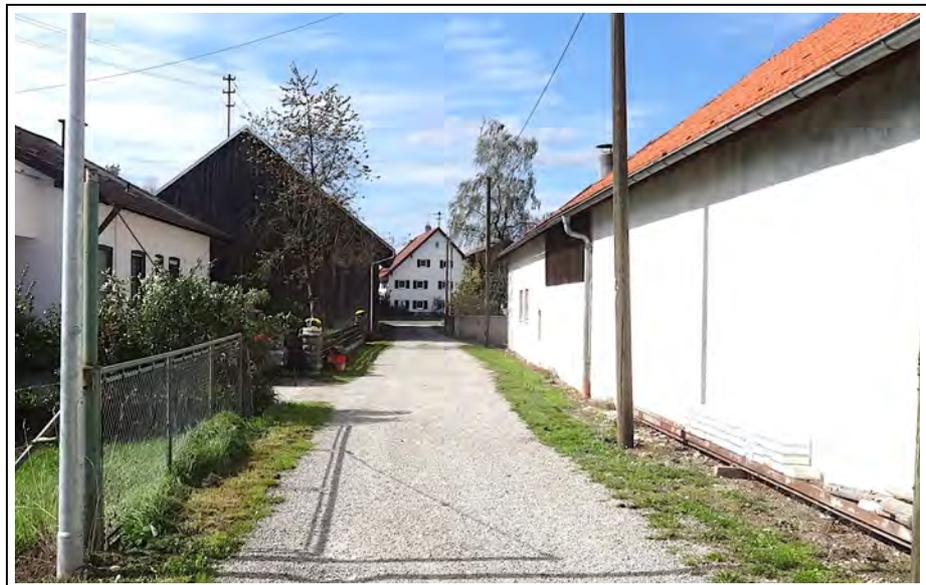
Hauptstraße 16,  
Baulinie,  
Wohn- und Wirtschaftsteil  
besonders strukturprägend im  
Einmündungsbereich des  
Marienweges

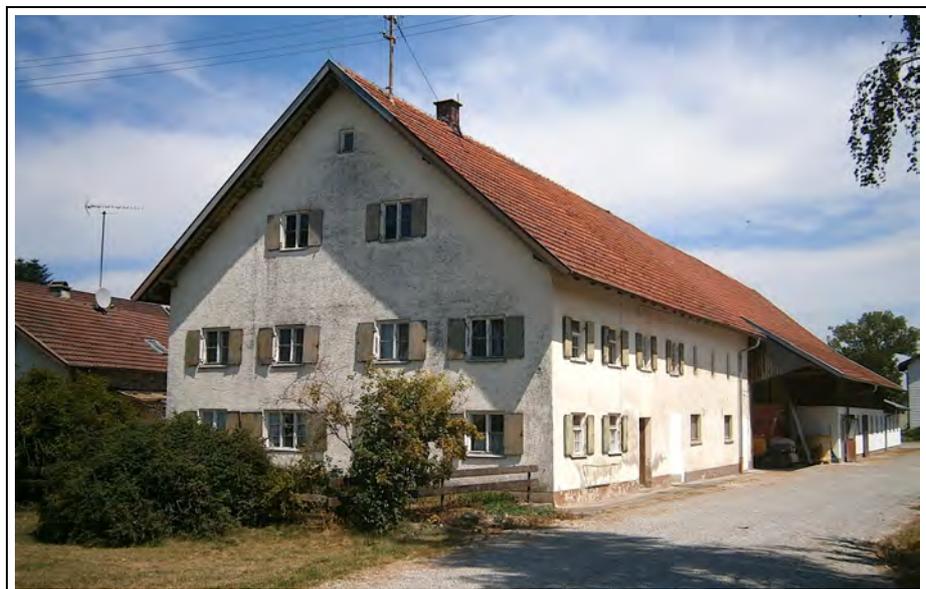
Hauptstraße 18,  
Wohnhaus,  
Blick aus Richtung Südwesten  
von der Hochstraße aus

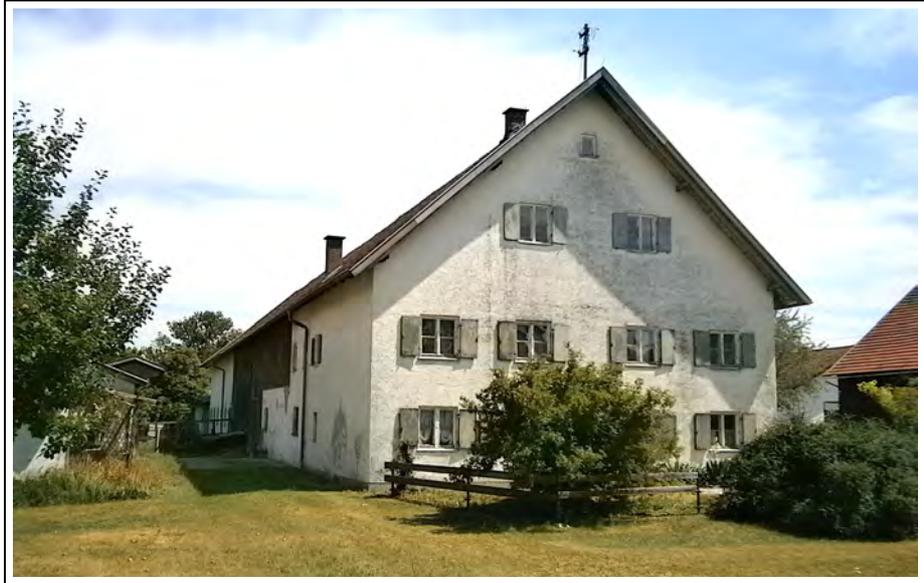
Hauptstraße 34,  
Wohn- und Wirtschaftsteil,  
zweigeschossiger Krüppel-  
bzw. Schopfwalmdachbau mit  
deutlich hervortretendem  
giebelseitigem Gurtgesims  
zwischen 1.OG und DG;  
1914 errichtet, 1927  
Dachstuhlbrand, 1924-72  
Kolonialwarengeschäft;  
(Lukas-Götz E., Leinsle M. et  
al., 2006 - Gde. Rammingen  
(Hrsg.),  
„Rammingen - Ein Dorf (...);  
Von Höfen und Häusern“,  
S. 224)

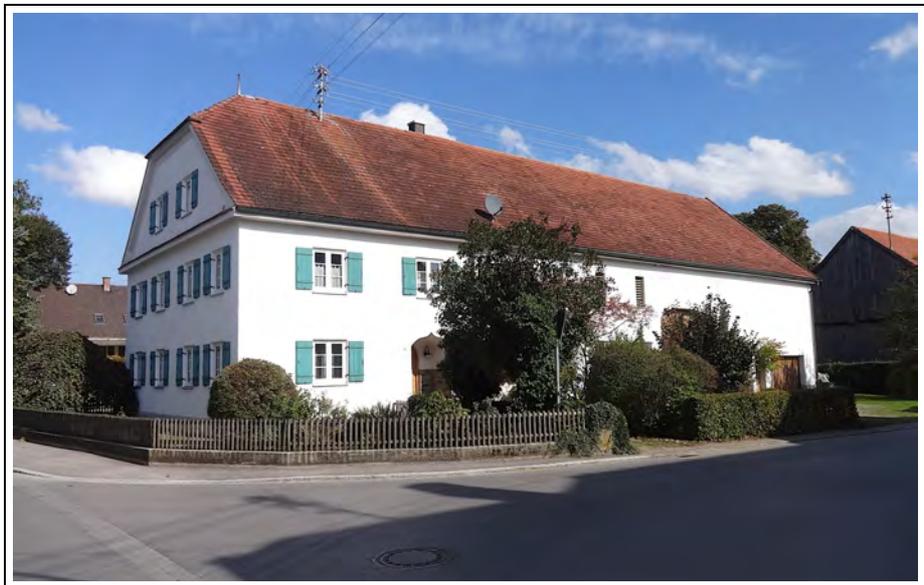
Hauptstraße 34,  
Wohn- und Wirtschaftsteil,  
Blick aus Richtung Westen

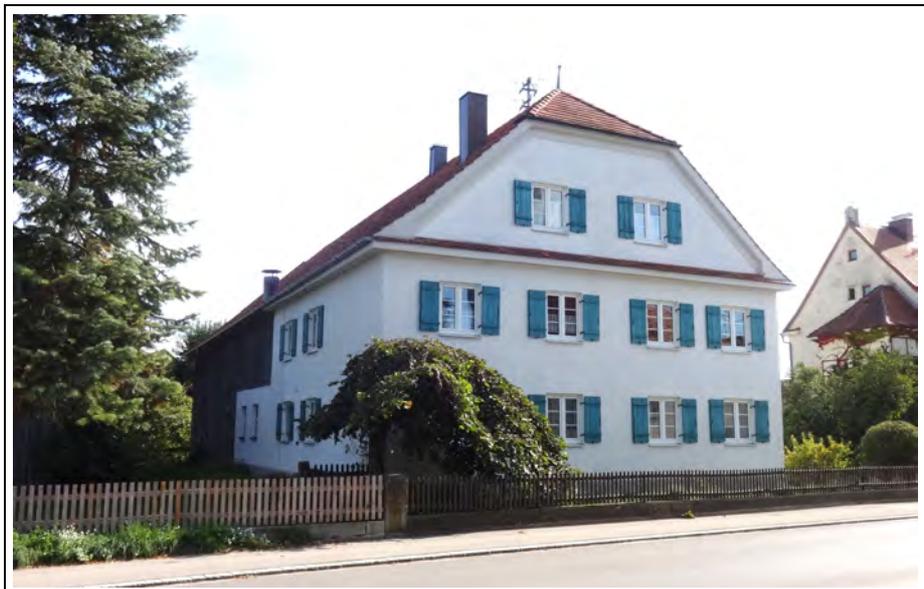
Hauptstraße 36,  
 Baulinie,  
 Wohnhaus und Wirtschaftsteil,  
 besonders strukturprägend im  
 Einmündungsbereich der  
 Bachgasse;  
 1862 errichtet, 1949  
 Dacherrhöhung, 1962 nach  
 Westen verlängert (Lukas-  
 Götz E., Leinsle M. et al.,  
 2006 - Gde. Rammingen  
 (Hrsg.), „Rammingen - Ein  
 Dorf (...); Von Höfen und  
 Häusern“, S. 226);  
 Blick aus Richtung Westen  
 von der Hauptstraße aus

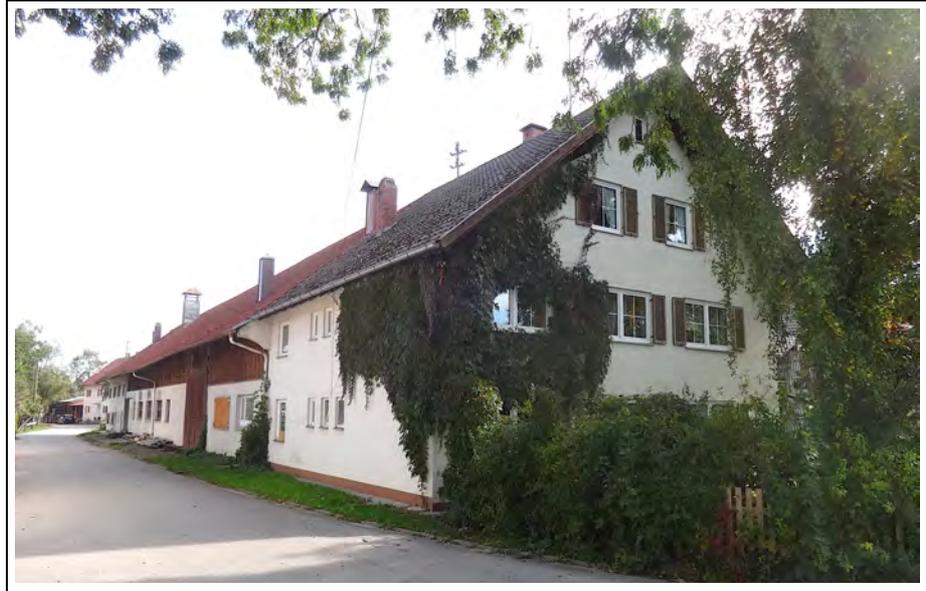
Hauptstraße 36,  
 Baulinie,  
 Wohnhaus und Wirtschaftsteil;  
 Blick aus Richtung Nordosten  
 von der Bachgasse aus

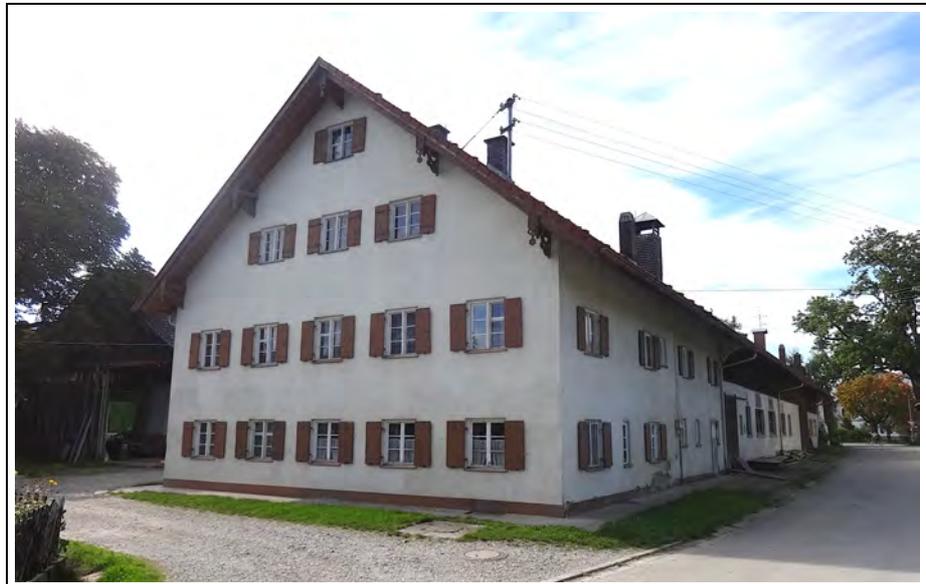
Hauptstraße 37,  
 Baulinie,  
 Wohnhaus, Satteldachbau mit  
 5 Fensterachsen und  
 Kordongesims,  
 besonders strukturprägend im  
 Einmündungsbereich des  
 Heselwangweges;  
 1907 errichtet (Lukas-Götz E.,  
 Leinsle M. et al., 2006 - Gde.  
 Rammingen (Hrsg.),  
 „Rammingen - Ein Dorf (...);  
 Von Höfen und Häusern“, S.  
 228)

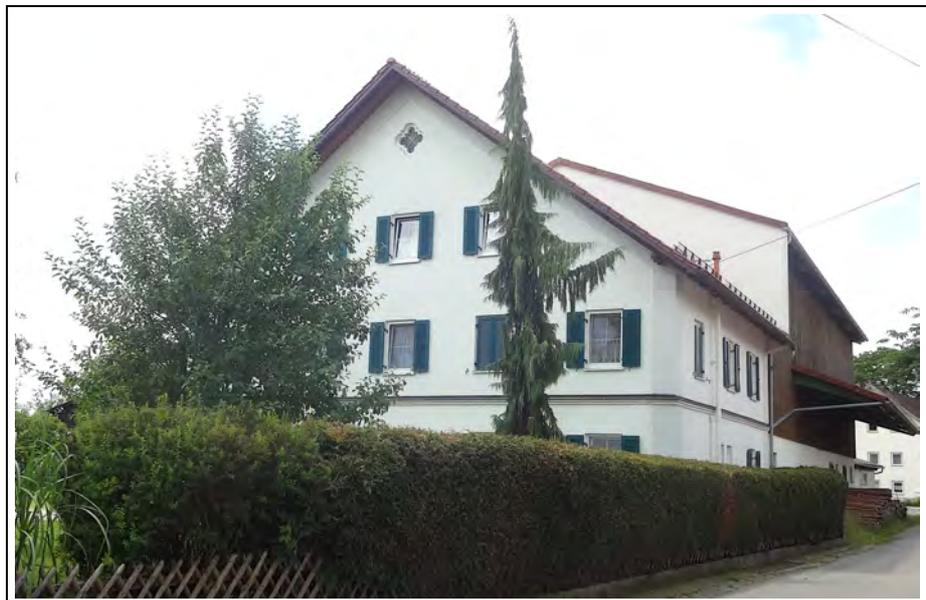
Hauptstraße 38,  
Wohnhaus und Wirtschaftsteil  
sowie Querbau;  
breitgelagerter  
zweigeschossiger  
Satteldachbau mit 5  
Fensterachsen

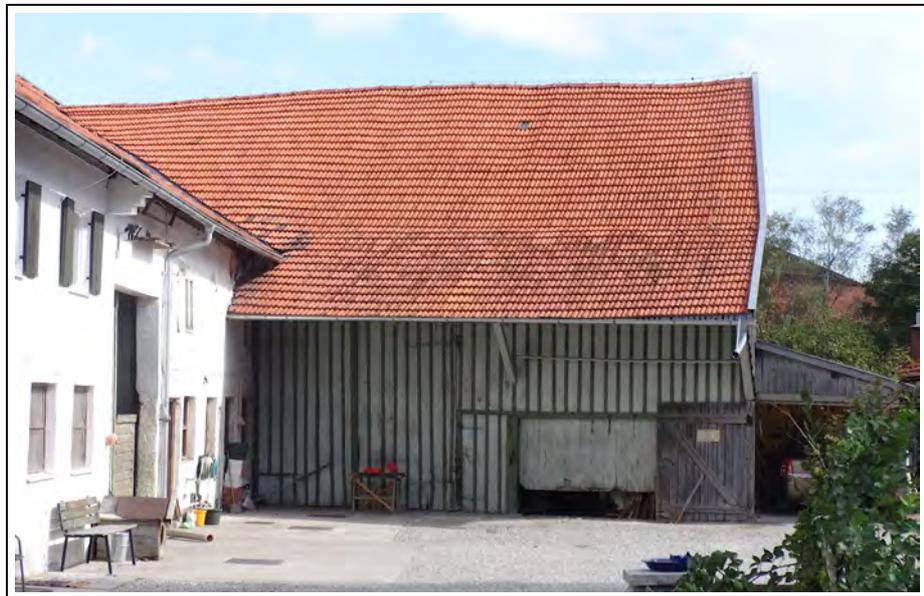
Hauptstraße 39,  
Baulinie,  
Wohn- und Wirtschaftsteil  
sowie Querbau;  
Kniestockhaus mit Ecklisenen  
und Kordongesims;  
1896 errichtet, Querbau 1953  
erbaut (Lukas-Götz E., Leinsle  
M. et al., 2006 - Gde.  
Rammingen (Hrsg.),  
„Rammingen - Ein Dorf (...);  
Von Höfen und Häusern“,  
S. 230)

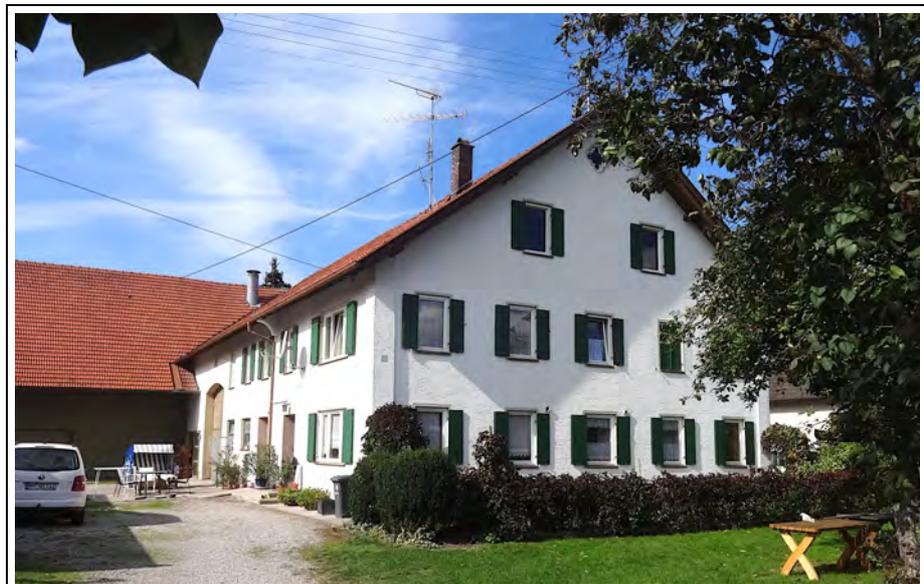
Hauptstraße 39,  
Baulinie,  
Wohn- und Wirtschaftsteil  
sowie Querbau

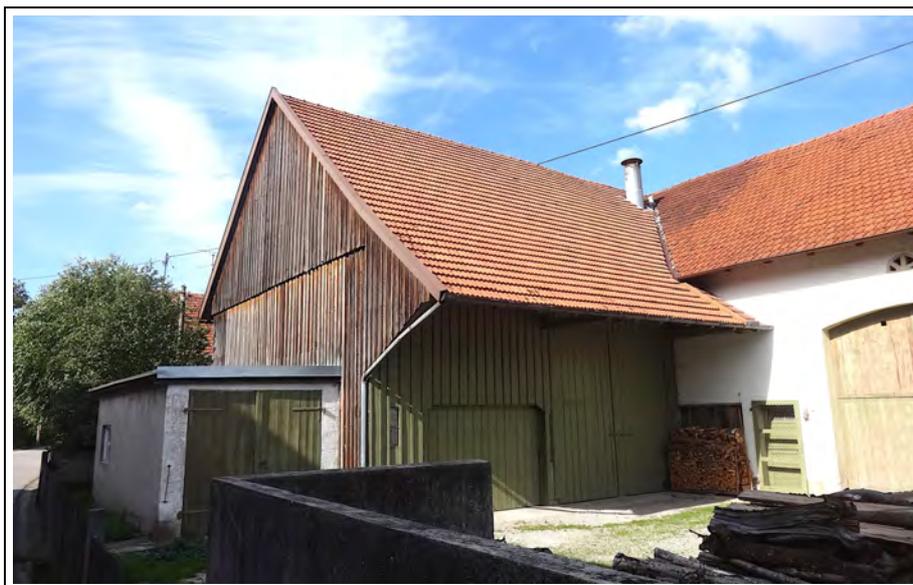
Hauptstraße 40,  
Baulinie,  
Wohn- und Wirtschaftsteil;  
Blick aus Richtung Westen

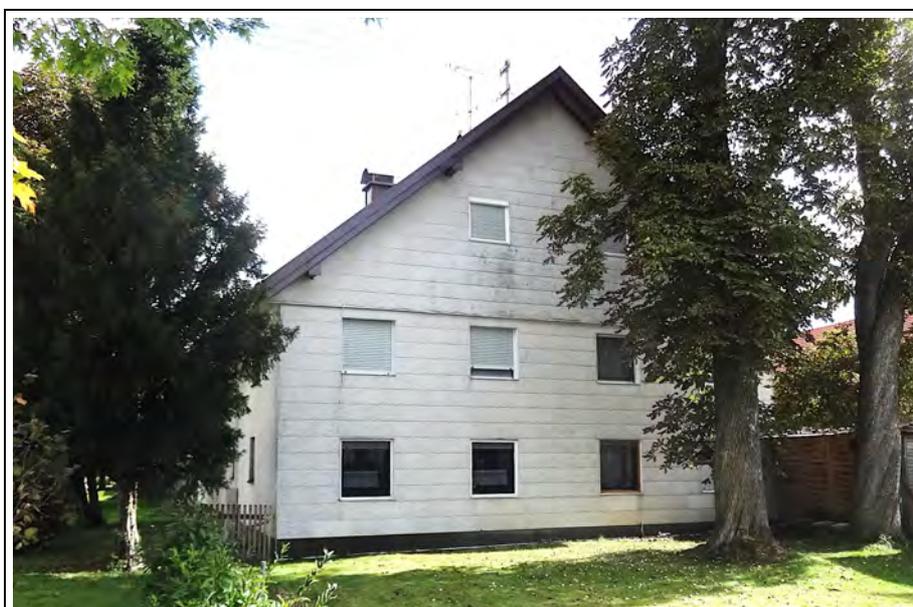
Hauptstraße 40,  
Baulinie,  
Wohn- und Wirtschaftsteil,  
Blick von Südwesten

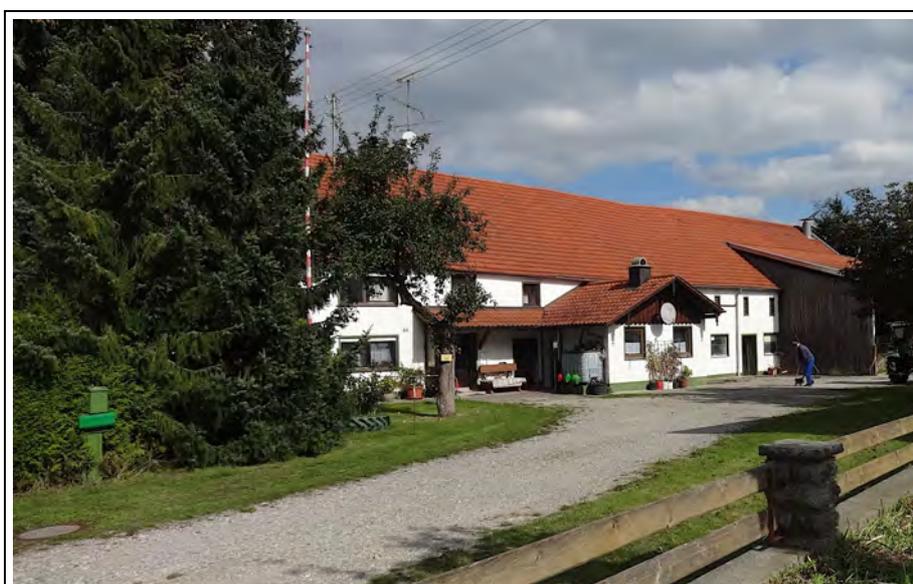
Hauptstraße 43,  
Baulinie,  
Wohn- und Wirtschaftsteil;  
Blick aus Richtung Nordosten

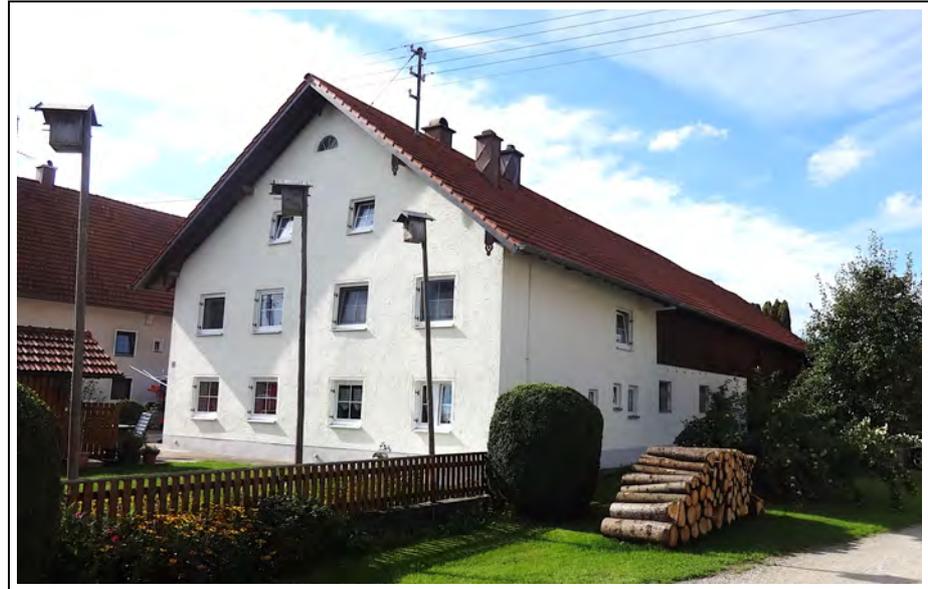
Hauptstraße 43,  
Baulinie,  
Wohn- und Wirtschaftsteil;  
Blick aus Richtung Südosten

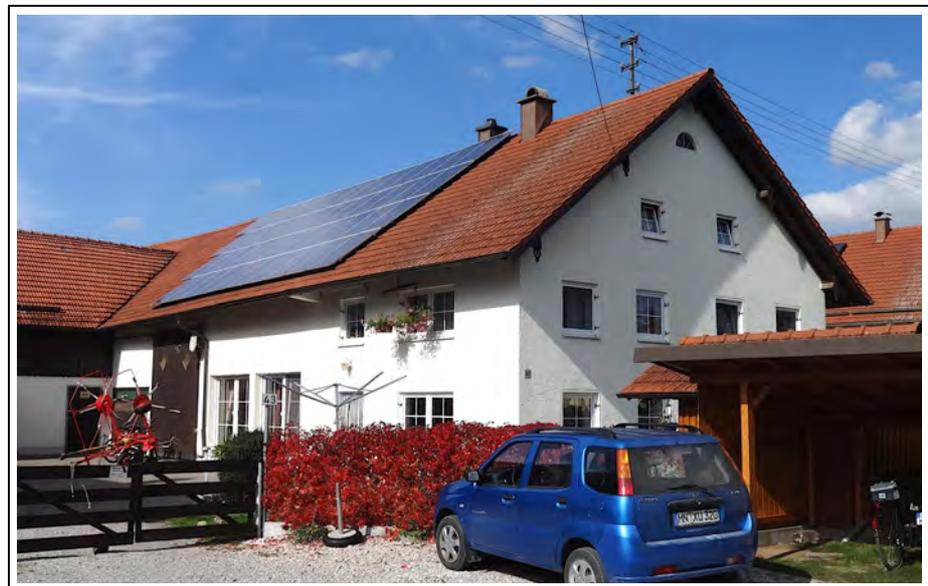
Hauptstraße 53,  
Baulinie,  
Wohn- und Wirtschaftsteil,  
(Querbau ist  
ortsbildprägendes Gebäude);  
1916 erbaut (Lukas-Götz E.,  
Leinsle M. et al., 2006 - Gde.  
Rammingen (Hrsg.),  
„Rammingen - Ein Dorf (...);  
Von Höfen und Häusern“,  
S. 247)

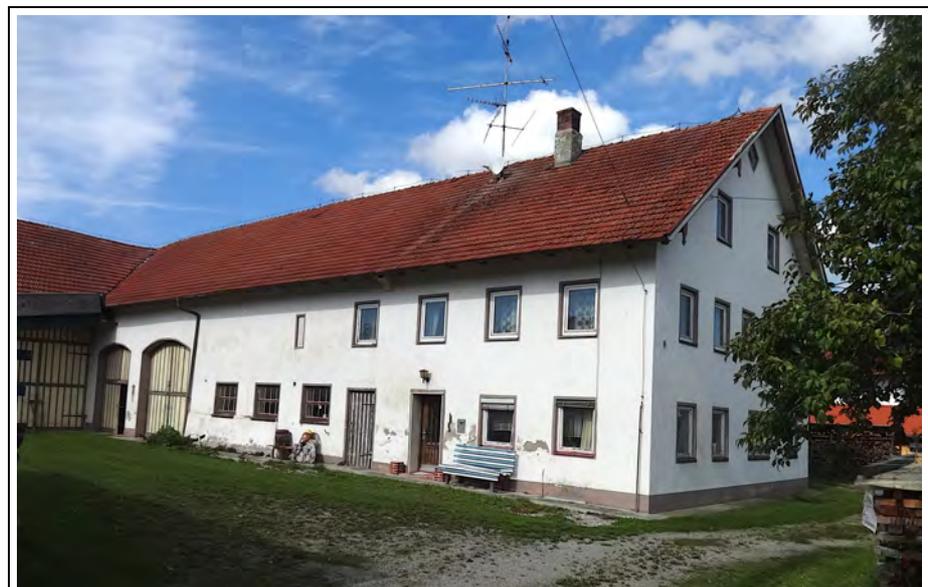
Schulstraße 1,  
Wohn- und Wirtschaftsteil,  
Bez. 1853 an Giebel Wohnteil;  
1853 erbaut (Lukas-Götz E.,  
Leinsle M. et al., 2006 - Gde.  
Rammingen (Hrsg.),  
„Rammingen - Ein Dorf (...);  
Von Höfen und Häusern“,  
S. 433);  
Blick aus Richtung  
Nordwesten von der  
Hochstraße aus

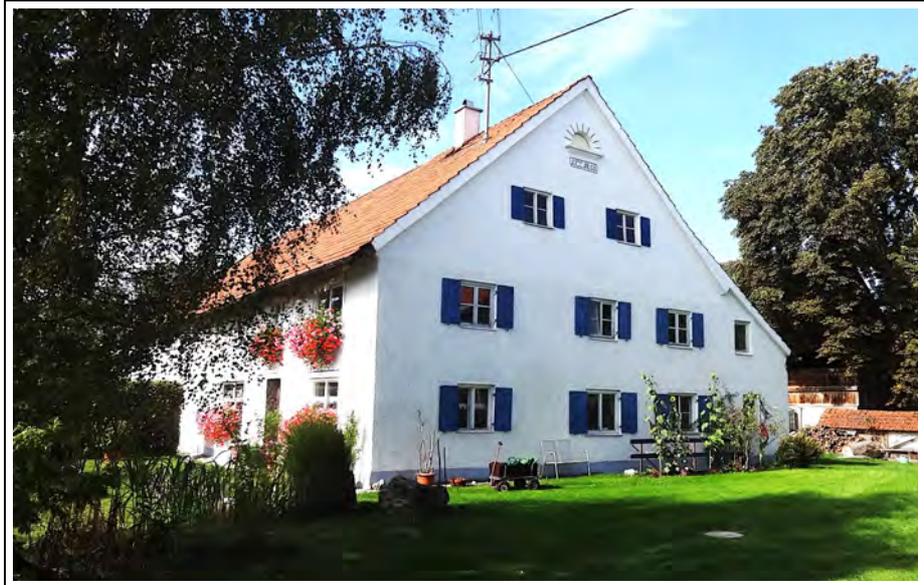
Schulstraße 1,  
Wohnhaus,  
Blick aus Richtung Südwesten  
von der Hochstraße aus

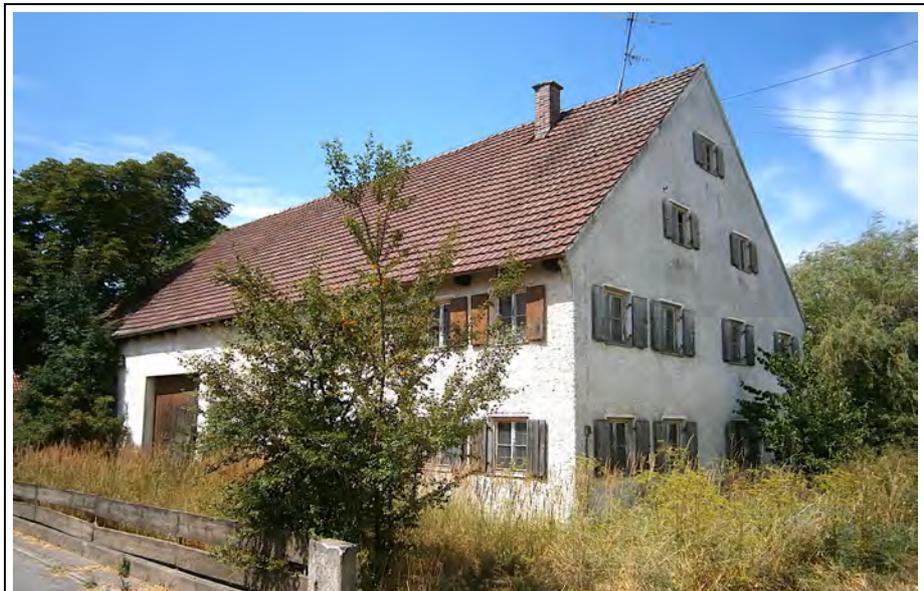
Bachgasse 1,  
Wohnhaus,  
Kniestockhaus mit Ecklisenen  
und Kordongesims;  
1923 erbaut (Lukas-Götz E.,  
Leinsle M. et al., 2006 - Gde.  
Rammingen (Hrsg.),  
„Rammingen - Ein Dorf (...);  
Von Höfen und Häusern“,  
S. 108);  
Blick aus Richtung  
Nordwesten von der  
Hochstraße aus

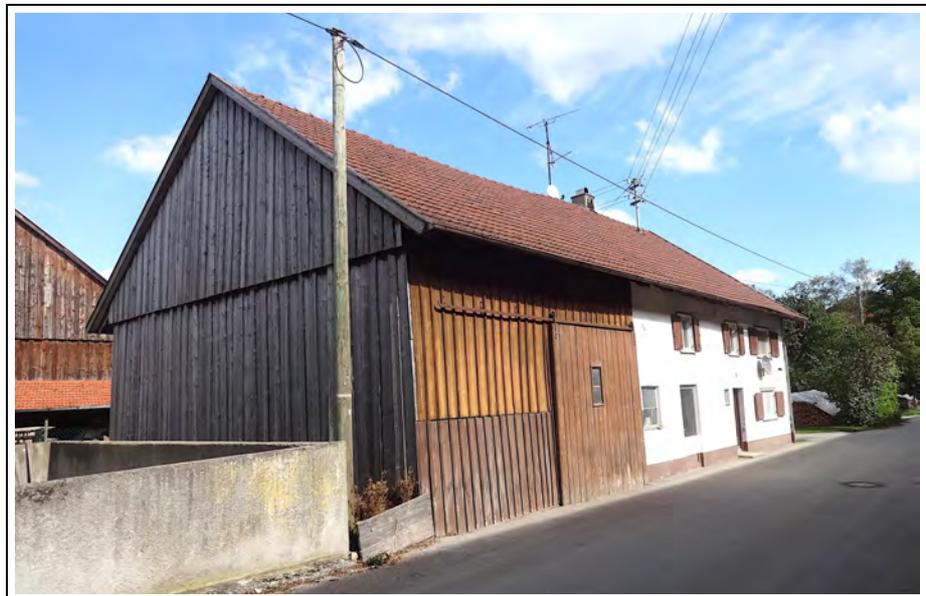
Heselangweg 2,  
Wohn- und Wirtschaftsteil  
sowie Querbau,  
zweigeschossiger  
Satteldachbau mit  
Kordongesims;  
1897 abgebrannt um im  
gleichen Jahr neu errichtet;  
Quelle: Lukas-Götz E., Leinsle  
M. et al., 2006 - Gde.  
Rammingen (Hrsg.),  
„Rammingen - Ein Dorf (...);  
Von Höfen und Häusern“,  
S. 332

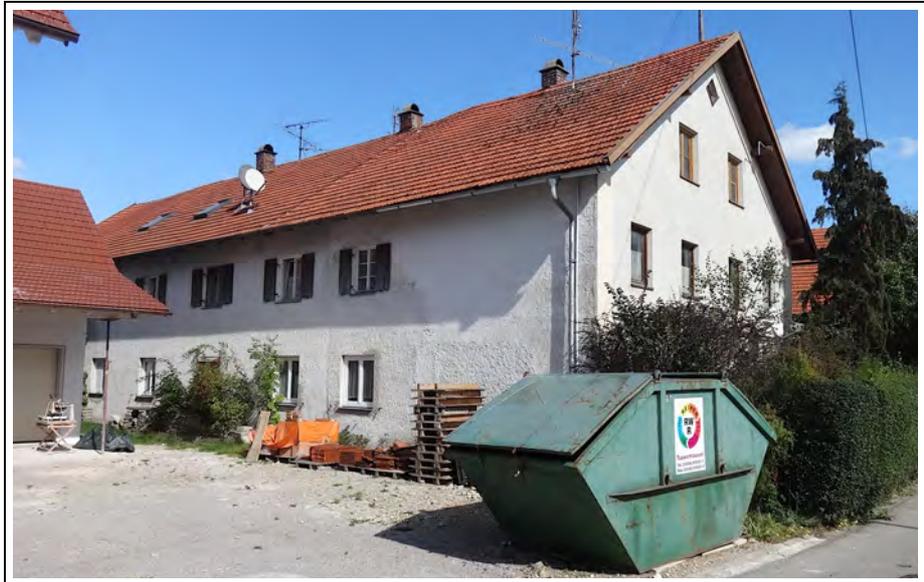
Sankt-Anna-Straße 4,  
Wohn- und Wirtschaftsteil;  
um 1800 erbaut (Lukas-Götz  
E., Leinsle M. et al., 2006 -  
Gde. Rammingen (Hrsg.),  
„Rammingen - Ein Dorf (...);  
Von Höfen und Häusern”,  
S. 422);  
Blick aus Richtung  
Nordwesten von der  
Hochstraße aus

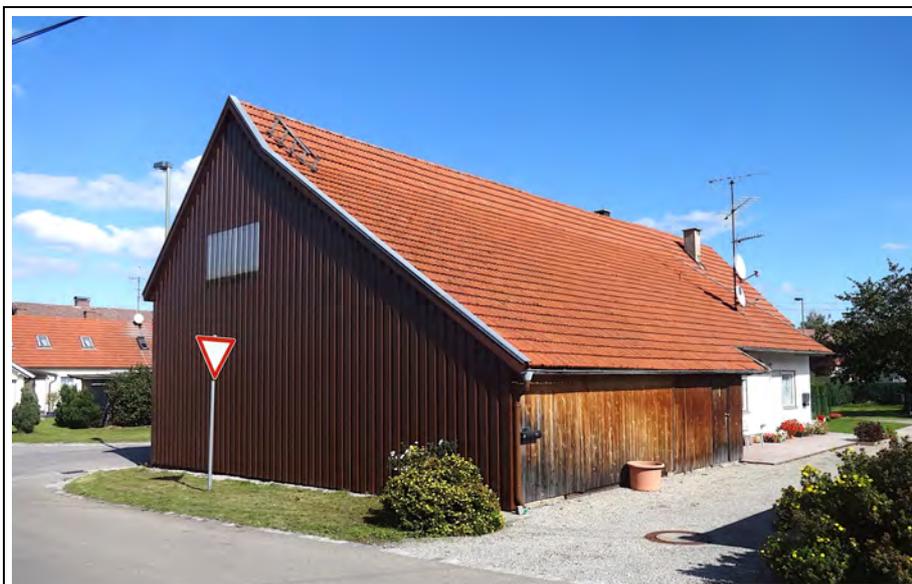
Hochstraße 11,  
Wohn- und Wirtschaftsteil  
sowie Querbau;  
1854 errichtet, 1849  
Wagnerwerkstatt eingebaut,  
1863 Wagenremise erbaut  
(Lukas-Götz E., Leinsle M. et  
al., 2006 - Gde. Rammingen  
(Hrsg.), „Rammingen - Ein  
Dorf (...); Von Höfen und  
Häusern", S. 342)

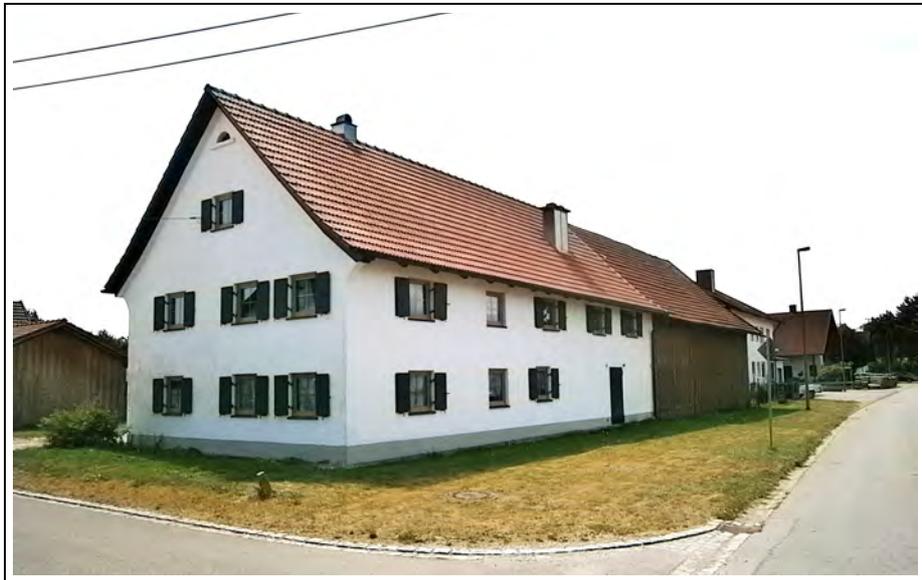
Hochstraße 14,  
Wohnhaus,  
Kniestockhaus mit Ecklisenen  
und Kordongesims;  
1923 erbaut (Lukas-Götz E.,  
Leinsle M. et al., 2006 - Gde.  
Rammingen (Hrsg.),  
„Rammingen - Ein Dorf (...);  
Von Höfen und Häusern",  
S. 340);  
Blick aus Richtung  
Nordwesten von der  
Hochstraße aus

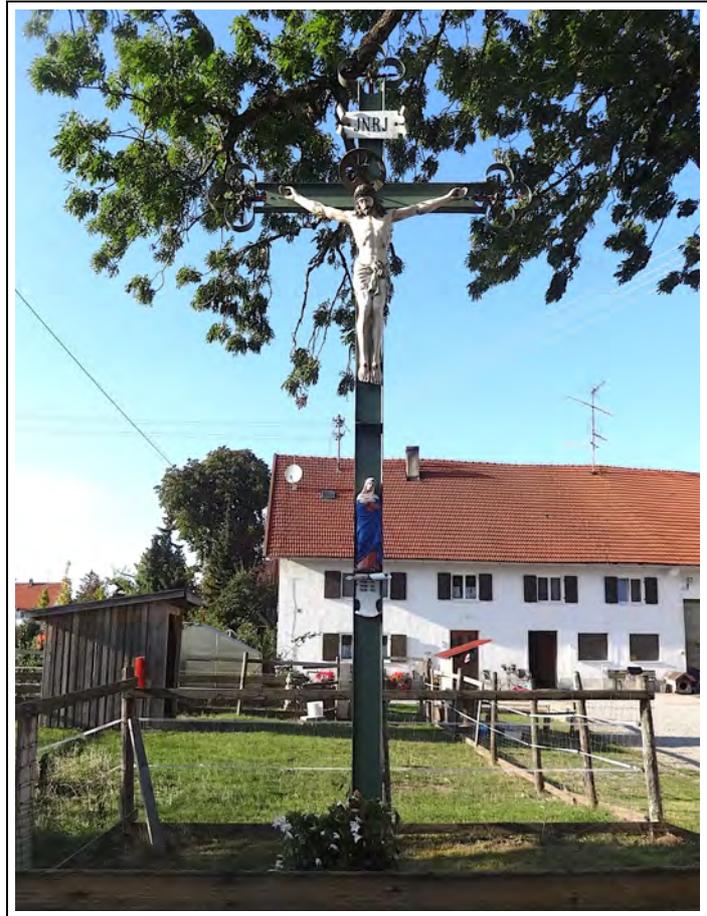
Flurkreuzstandort seit 2. Hälfte des 19. Jh.,  
 Hauptstraße / Einmündungsbereich Kirchdorfer Weg,  
 auf FlstNr. 820/7;  
 sog. „Rauschers Kreuz“,  
 um 1975 ausgewechselt, Christusfigur Mitte der  
 1990er überholt;  
 Quelle: Leinsle M. 2014 - Gde. Rammingen (Hrsg.),  
 „Rammingen - Ein Dorf (...); Im und ums Dorf“,  
 S. 303

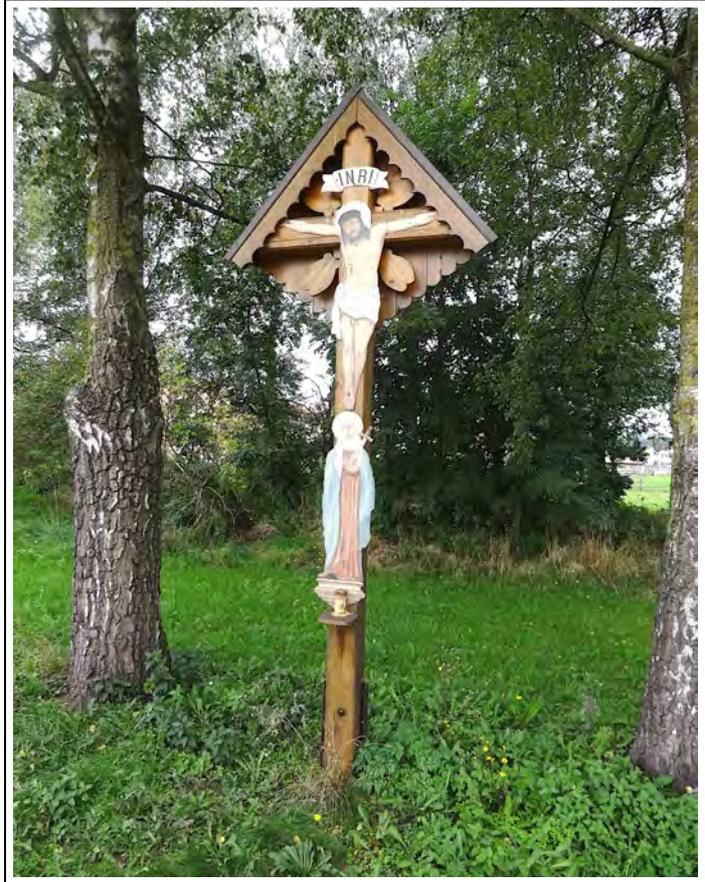
Flurkreuzstandort vermutlich seit Mitte des 19. Jh.; Schulstraße nordostseitig Querungsbereich Wörthbach, auf FlstNr. 139; sog. „Rassls Kreuz“; Schnitzerei auf der Rückseite mit Bez. 1855; Quelle: Leinsle M. 2014 - Gde. Rammingen (Hrsg.), „Rammingen - Ein Dorf (...); Im und ums Dorf“, S. 304
